VIGTIG PRODUKTINFORMATION

Handelsnavn: Medela ladestation
Produktkode: REF 079.0037 (type 200.2233)
Sag: Manglende overholdelse af rengøringsretningslinjerne
Handlingstype: Information til forretningspartnere og brugere angående korrekt rengøring af ladestationer

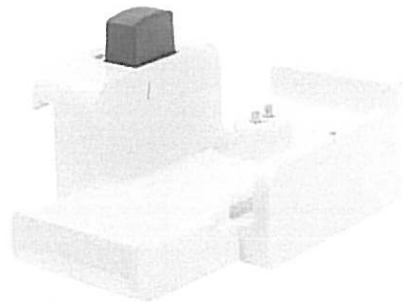
Medela vil gerne gøre opmærksom på, at Thopaz ladestationer kan kortslutte, næste gang de tilsluttes strømforsyningen, såfremt de har været nedsænket i væske / rengørings- / desinfektionsmiddel. I enkelte tilfælde har dette resulteret i, at der har vist sig brændemærker på ydersiden af ladestationen. På baggrund af de modtagne oplysninger har dette ikke forårsaget skade på sygehuspersonale, patienter eller andre personer.

I henhold til den reviderede brugsanvisning er ladestationen et elektrisk apparat, der kun skal rengøres / desinficeres ved aftørring med en fugtig klud.

Som en øjeblikkelig korrigerende handling vil Medela kontakte alle forretningspartnere og brugere for at forsyne disse med de reviderede rengørings- / desinfektionsanvisninger og om nødvendigt instruere personalet i rengøring og desinfektion af apparatet.
