## **PRESSERENDE SIKKERHEDSMEDDELELSE**

Olympus skyllepumpe  
Model OFP-2  
Olympus del numre K10001143

## Instruktioner til kontrolkorrigering af løst OFP-2 pumpehoved

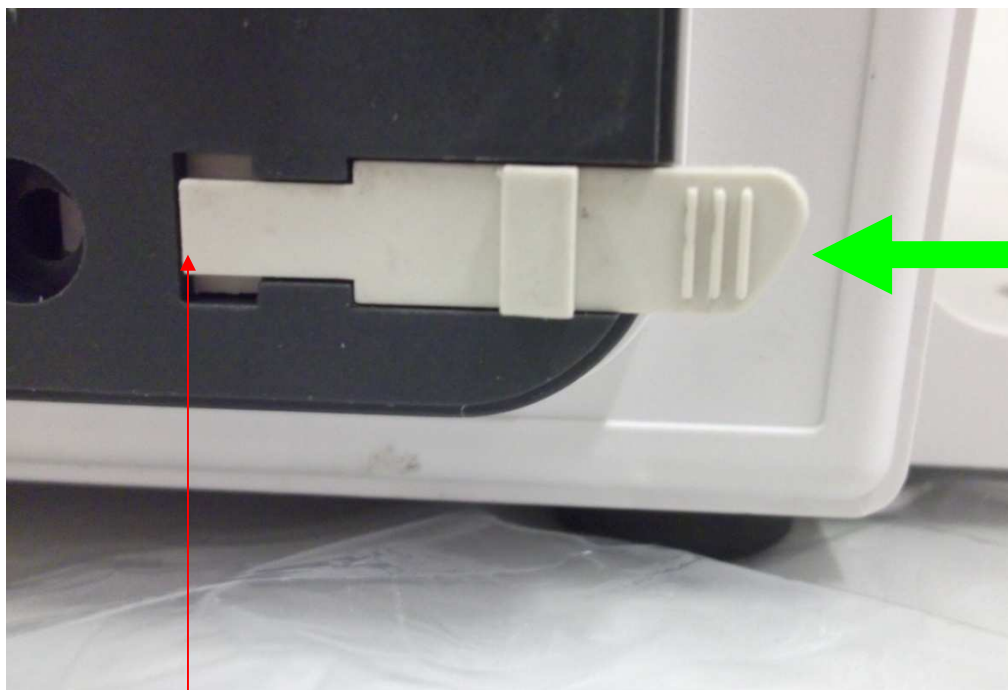
Nærbillede

Kanten af klipsen til kontaktkanten i skinnen på grundpladen. Dette er den korrekte position for pumpehovedets låsemekanisme.

Skub i denne retning til den sidder helt på plads
