Presserende sikkerhedsmeddelelse

Navn på det berørte produkt: Coban 2 og Coban Lite (kun kompressionslag)

FSCA-identifikator: FSN 2016-02 FSCA Coban 2

Dato: 15. februar 2016

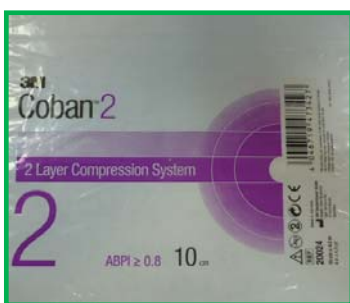
Coban 2: Produktet i posen, IFU og det primære karton er alle korrekte, kun mærkatet på posen er ikke korrekt.

Korrekt mærkat på posen:

Handlinger, der skal foretages af brugeren:**For Coban 2:**

- Læs og omdel denne information
- Identificer og sæt enheder med dette batchnummer (2018-12AQ) i karantæne
- Bortskaf disse enheder
- Udfyld bekræftelsesformular A og send den tilbage til producenten

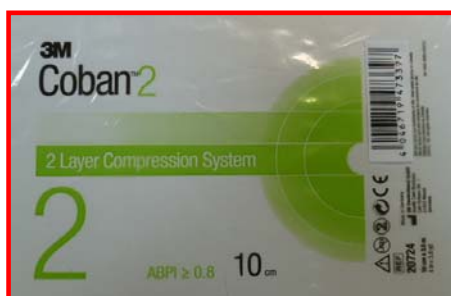
Coban 2 Lite: Produktet i posen, IFU og det primære karton er alle korrekte, kun mærkatet på posen er ikke korrekt.

Ikke korrekt pose: Mangler ordet Lite under Coban 2 og ikke korrekt ABPI værdi

For Coban 2 Lite:

- Læs og omdel denne information
- Brug Coban 2 Lite som den er, med henvisning til mærkatet på kartonen, IFU og den grønne farvekode på posen og i den inderste del af bandagen
- Udfyld bekræftelsesformular B og send den tilbage til producenten
