22. marts 2016

Vigtig sikkerhedsmeddelelse angående Eva mobile personløftere

Eva mobile personløftere – alle modeller

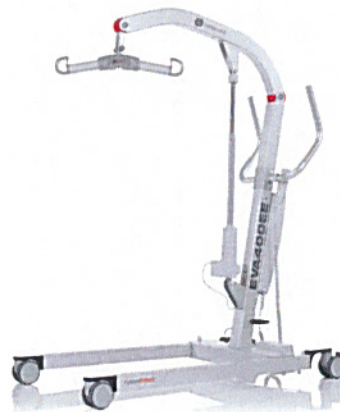
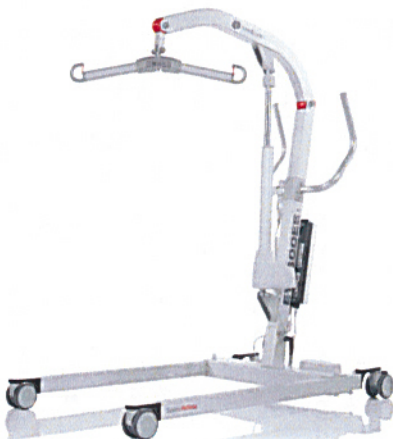
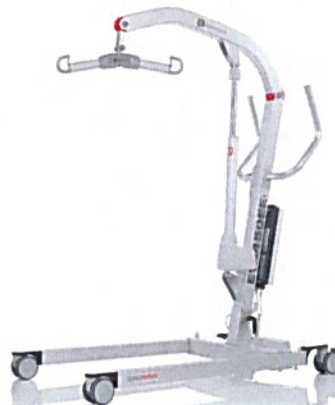
Berørte artikelnumre:	Enhedens navn:
60100001	Eva400EE
60100001BC	Eva400BC
60100002	Eva450EE
60100003	Eva600EE
60100006	Eva450EEL
60100006J	Eva450EE
60100007	Eva450EML
60100009	Eva450EE
60100010	Eva600EE
60100011	Eva400EM
60100012	Eva450EM
60100013J	Eva450EM

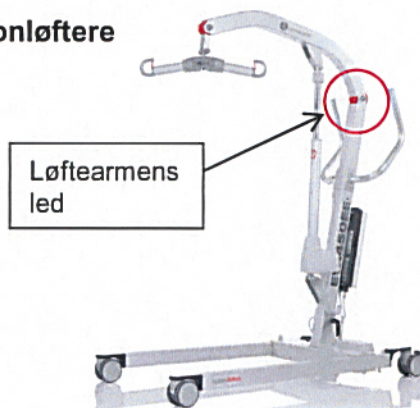
Inspektion af løftearm på Eva-personløftere

Belast løftearmen med mindst 5 kg.

- A. Kontroller, om der er revner iht. billede 2, markering (a).
- B. Kontroller, om mellemrummet mellem den røde del og løftearmen er større end 2 mm iht. billede 2, markering (b).
- C. Kontroller, om coveret på ledboltens er forskubbet fra midten af mastens rundede ende iht. billede 3 nedenfor. Afstanden mellem coveret og den rundede ende skal være mindst 10 mm.

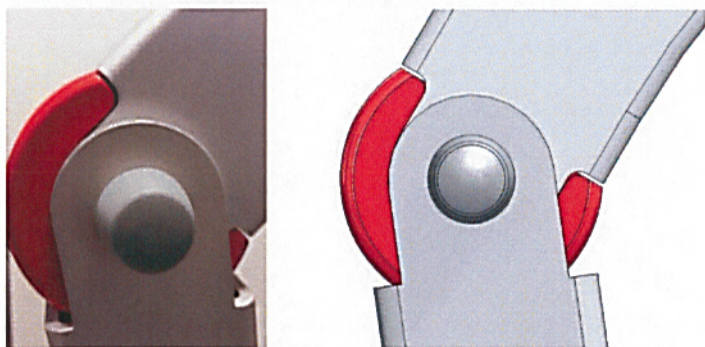
Billede 1 Et helt funktionelt led med korrekt afstand mellem løftearmen og den røde del, med ledboltcoveret korrekt centreret.

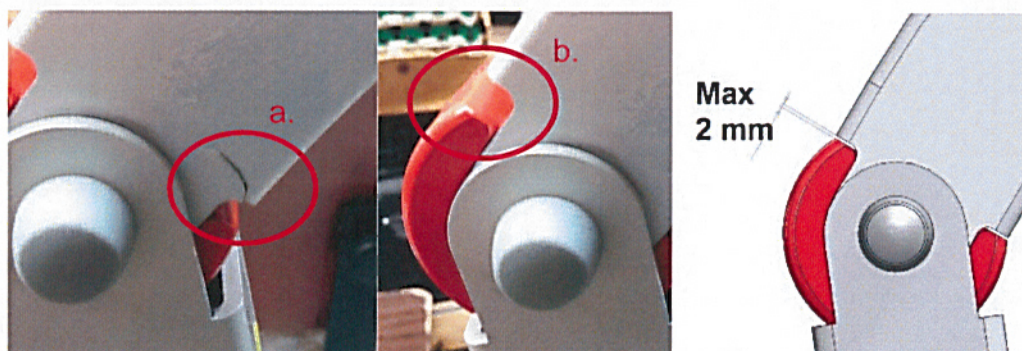
Hvis en Eva-personløfter udsættes for unormal brug i form af tung belastning og/eller mange løft, kan personløfteren udvise tegn på slitage i løftearmens led (se billede 2 og 3 nedenfor). Ved fortsat brug kan der opstå revner i løftearmen.

Billede 2 Revnedannelse (markering a) og et stort mellemrum mellem løftearmen og den røde del (markering b).

Hvis du opdager tegn på slitage iht. beskrivelsen ovenfor, skal personløfteren øjeblikkeligt tages ud af brug. Tag et billede af det berørte område og af serienummeretiketten på personløfteren, og rapportér dette iht. anvisningerne nedenfor.

Personløftere, som udviser tegn på slitage iht. med tilfælde A, B eller C ovenfor skal øjeblikkelig tages ud af brug. Vi vil evaluere dit svar, og i de tilfælde, hvor personløfterne udviser tegn på slitage, vender vi tilbage så snart som muligt med et forslag til en handleplan.

Alle Eva-personløftere, som udviser tegn på slitage iht. ovenstående beskrivelse: Ny mast og løftearm leveres uden omkostninger inklusive fragtomkostninger.

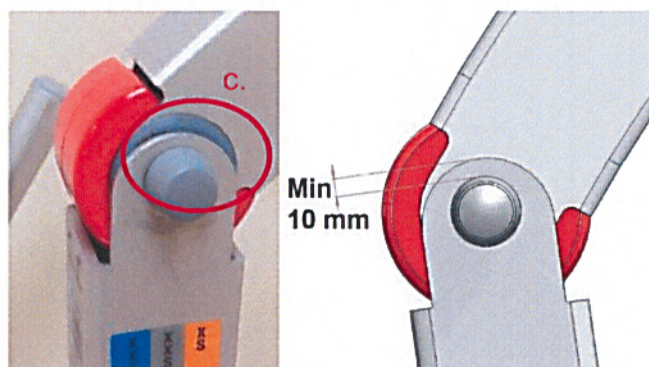
Billede 3 Ledboltcoveret forskubbet fra midten af mastens rundede ende (markering c).
