Vigtig produktmeddelelse – haster: QIAsymphony DSP-kits

13. juni 2016

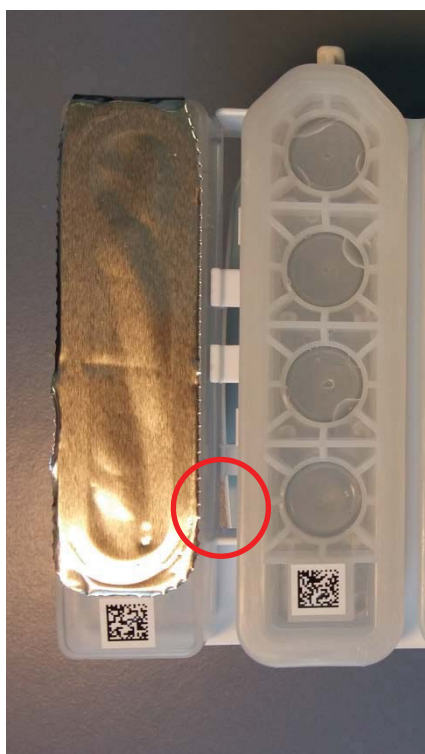
Nogle af reagensbeholderne er fremstillet med en forkert formet holder til reagensbeholderen. Et af "fikseringsfremspringene" mellem brønd 1 og kuglerenden er væsentlig større og stikker frem. Se herunder for billeder af eksempler på korrekte og forkerte holdere til reagensbeholdere.

Forkert holder til reagensbeholder

- Hvis De har en resterende beholdning af de berørte QIASymphony Kit-lots eller de berørte QIASymphony reagensbeholder-lots, må disse IKKE anvendes.
- Gennemgå denne meddelelse med Deres laboratorium/lægelige direktør.
- Hvis De har anvendt et berørt QIASymphony Kit-lot, anbefaler vi en gennemgang af de tilhørende resultater.
- VIGTIGT: Videresend denne meddelelse til alle personer og afdelinger i Deres organisation, der anvender dette produkt. Hvis De ikke er slutbruger, bedes De videresende denne meddelelse til produktets slutbruger.
- Bortskaf produktet i overensstemmelse med de nationale og lokale sikkerheds- og miljøbestemmelser.
- Udfyld den kvitteringsformular, der er vedlagt dette brev.
- Kommercielle partnere bedes videresende denne information til deres kunder.

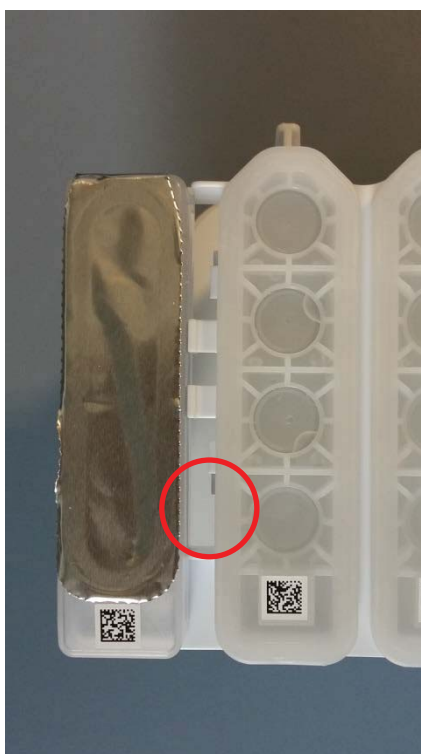
Korrekt holder til reagensbeholder

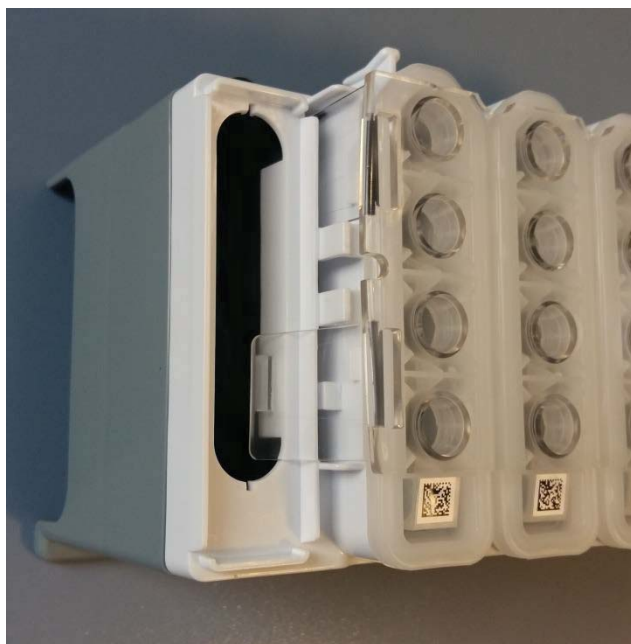
Som følge heraf trykkes perforationslåget ikke lige ned i den berørte reagensbeholder. Perforationslåget flyttes i stedet til siden mod kuglerenden. Herved kommer kuglerenden til at sidde skævt. Se nedenstående billeder.

Forkert placering af perforationslåget

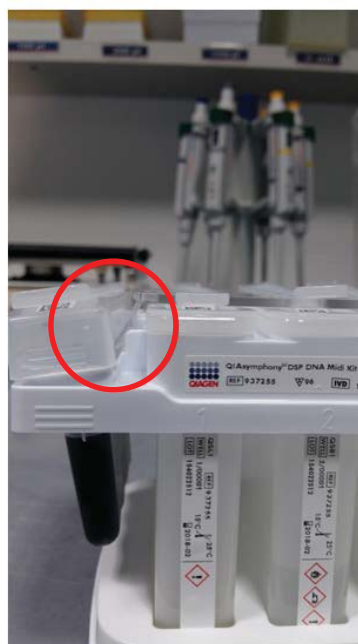
Forkert placeret/skævstillet kuglerende

1. Kugler, der sprøjter ud på arbejdsbordet eller ind i varmeblokken under perforation af reagensbeholderen.
2. Blokering af Z-bevægelsen under kørslen, så kørslen annulleres.
3. Forkert placeret/skævstillet kuglerende.
4. Sprøjt på reagensbeholderens stregkode. Det kan medføre, at stregkoden ikke kan læses, og kørslen ikke kan initieres, når reagensbeholderen genbruges.

1. En forkert placeret/skævstillet kuglerende kan medføre pipettering af forkerte kuglevolumener på grund af forkert registrering af væskniveauet eller ufuldstændig resuspension af kuglerne. Det kan medføre nedsat oprensningseffektivitet og reduceret nukleinsyreudbytte.
2. Desuden kan en forkert placeret/skævstillet kuglerende medføre, at spidserne går løs fra spidsadapterne, så pipetteringsvolumenet bliver forkert, pipetteringen mislykkes, eller de magnetiske kugler går tabt. Det kan medføre nedsat oprensningseffektivitet og reduceret eller slet intet nukleinsyreudbytte.
