28 juli 2016

## Vigtig meddelelse om feltsikkerhed (Field Safety Notice) vedrørende mobile personløftere af mærket Carina

### Mobile personløftere af mærket Carina – Modellerne Carina350EM, Carina350EML, Carina350EE

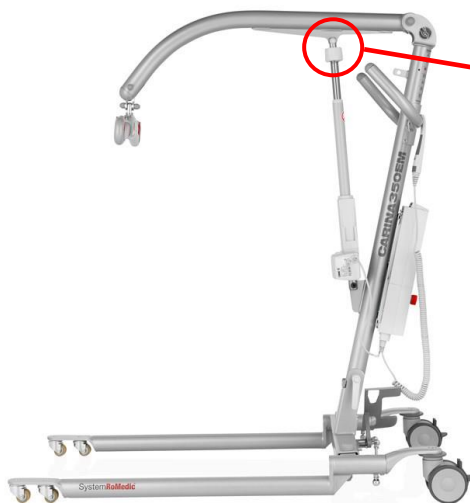
Figur 2. Den mobile Carina-personløfter set fra siden

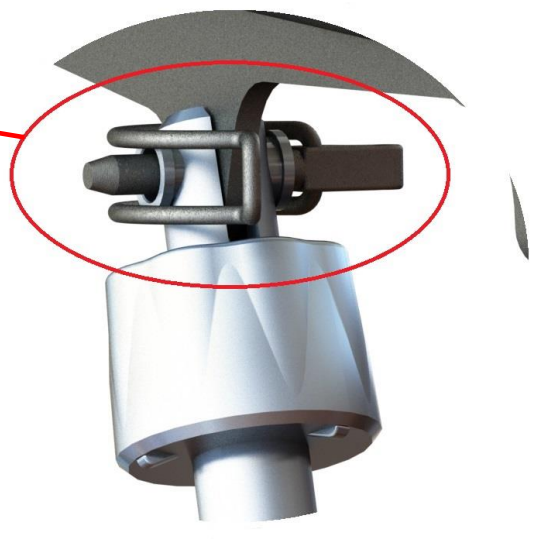
Figur 1. Låsestift gennem konsollen til løftearmens aktuator og øjet på aktuatorens stempelstang med plastikbøsning på begge sider

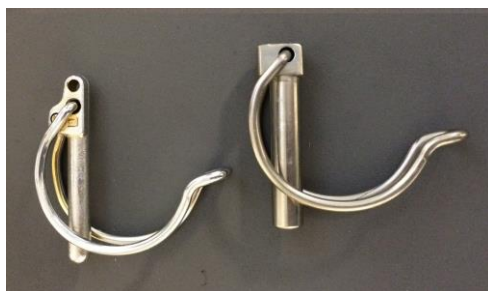
Figur 4. Forkert størrelse låsestift med diameter 7,5 mm (venstre) og korrekt størrelse låsestift med diameter 10 mm (højre)

Figur 3. Forkert størrelse låsestift (venstre) og korrekt størrelse låsestift (højre)

- 1 x Ø 10 Låsestift
- 2 x Ø 10.1 POM-bøsninger

Kit til fejlretning der indeholder korrekt størrelse låsestift (diameter 10 mm) samt plastikbøsninger, vil blive leveret gratis og uden forsendelsesomkostninger.

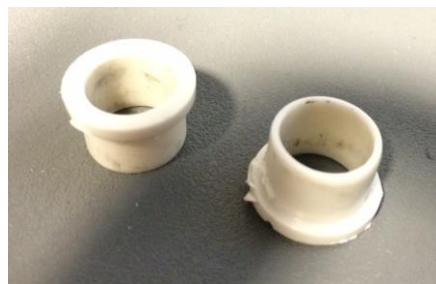
Et begrænset antal mobile personløftere af mærket Carina er blevet leveret med en for lille låsestift. Hvis der på den mobile personløfter er monteret en låsestift der er mindre end den korrekte størrelse, er der sandsynlighed for at låsestiften vil resultere i øget slid på plastikbøsningerne (se figur 5). Ved fortsat brug kan disse komponenter forårsage slid på metallet i stempelstangens øje (se figur 6).

Figur 5. To nye og identiske plastikbøsninger set udefra (venstre) og indefra (højre)

- Trin 1. Tjek de to bøsninger der sidder på hver sin side af stempelstangens øje, for at sikre at de ikke udviser tegn på slid
  - Hvis der ikke registreres synlige skader på bøsningerne, kan de blive siddende på stempelstangens øje
  - Hvis der er synlige skader på bøsningerne som følge af slid, bør de fjernes fra stempelstangens øje og udskiftes med nye bøsninger fra Handicare

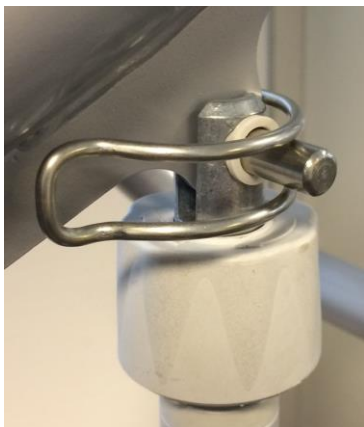
*Figur 7. Monteret låsestift i den rigtige størrelse. Bøsningen skal monteres korrekt på øjet på stempelstangen, og låsestiftens hoved skal stikke ud gennem den sammenklappede aksel*

- Trin 1. Klap akslen på den nye låsestift fra Handicare ud til maksimal position
- Trin 2. Løft løftearmen og aktuatoren op
- Trin 3. Monter konsollen til løftearmens aktuator i åbningen i øjet på aktuatorens stempelstang (se figur 7). Sørg for at hullerne er ud for hinanden.
- Trin 4. Sæt den nye låsestift med udklappet aksel ind i stempelstangens øje og aktuatorkonsollen
- Trin 5. Fikser den nye låsestift ved at klappe skaftet ned til det er helt klappet ned
- Trin 6. Inspicer den monterede låsestift og bøsning for at sikre at komponenterne er korrekt monteret; sammenlign med figur 7 og 8 nedenfor

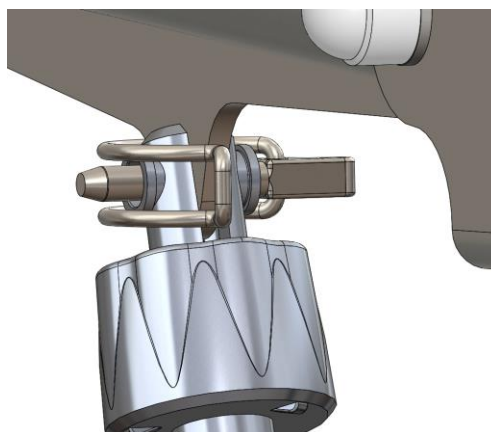
*Figur 8. Låsestift gennem konsollen på løftearmens aktuator og øjet på aktuatorens stempelstang med en bøsning på begge sider*
