[Reference: QIL-150P-01]

SIKKERHEDSMEDDELELSE [VIGTIGT: TILBAGEKALDELSE – FJERNELSE AF MEDICINSK ANORDNING]

Vedrørende: Monopolare HF-resektionselektroder – nedsat holdbarhed af loopwire

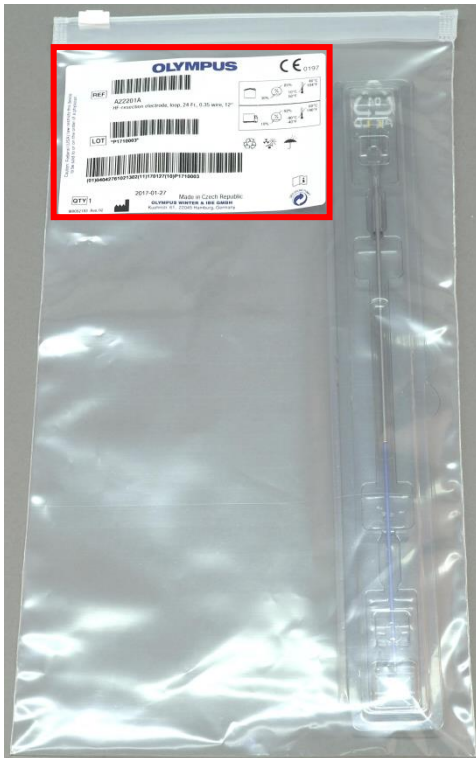
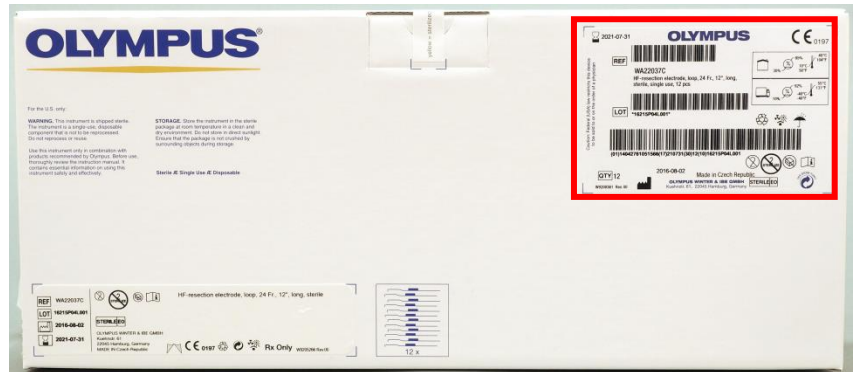
Billederne 1, 2 og 3: Elektrodernes ydre emballage

1. Lede efter og finde eventuelle elektroder af ovennævnte model og med ovenstående lotnumre. Model og lotnummer er angivet på emballagemærkatene som illustreret på følgende billeder.

2. OLYMPUS anbefaler, at du stopper med at bruge alle berørte elektroder, du måtte have i din beholdning.
3. Kontakt undertegnede på mobil 40706502, som kan informere dig om, hvordan du skal returnerer de berørte elektroder, og om, hvordan du modtager en gratis erstatning eller en kreditnota.
4. På den medfølgende svarformular bedes du angive, at du har modtaget denne Sikkerhedsmeddelelse. Du bedes desuden angive, hvor mange elektroder du har fundet i din beholdning og planlægger at returnere.
5. Du bedes sende den udfyldte svarformular via e-mail til tina.czajkowska@olympus.dk.

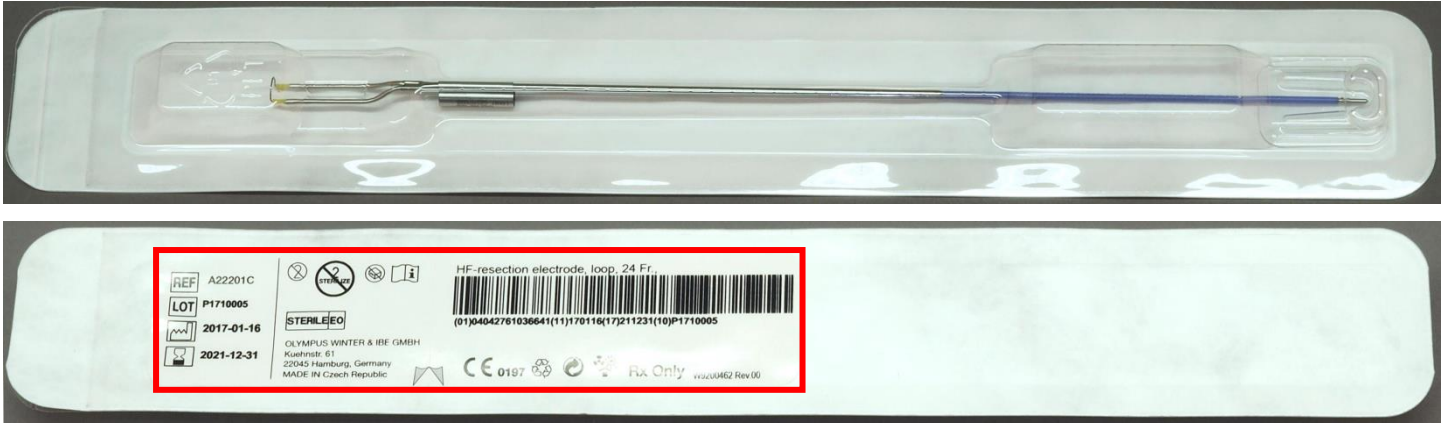
Billederne 5 og 6: Blisteremballage for elektroderne

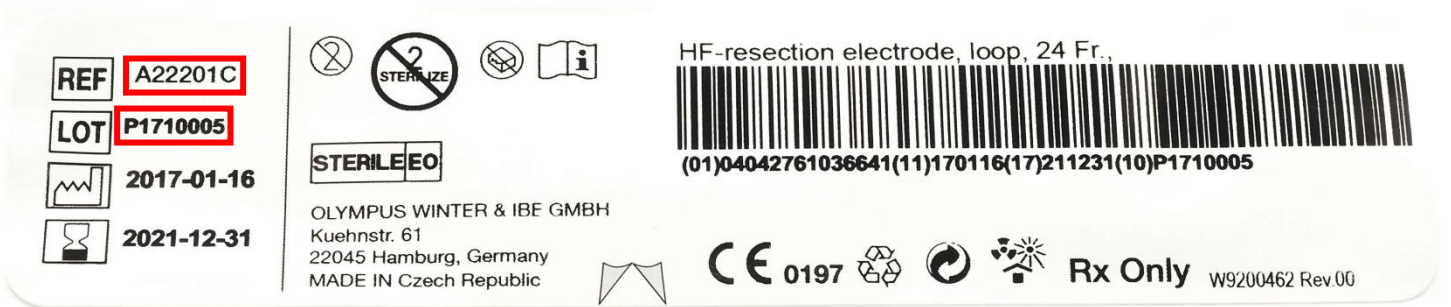
Billede 7: Model- (REF) og lotnummer (LOT) på blisteremballagemærkaten
