HASTER – VIGTIG PRODUKTINFORMATION

Produktnavn: **Alaris™/Asena™ GS, GH, CC, TIVA, PK, enteral sprøjtepumpe**

FSCA-id: **RA-2018-03-01**

Dato: **Juni 2018**

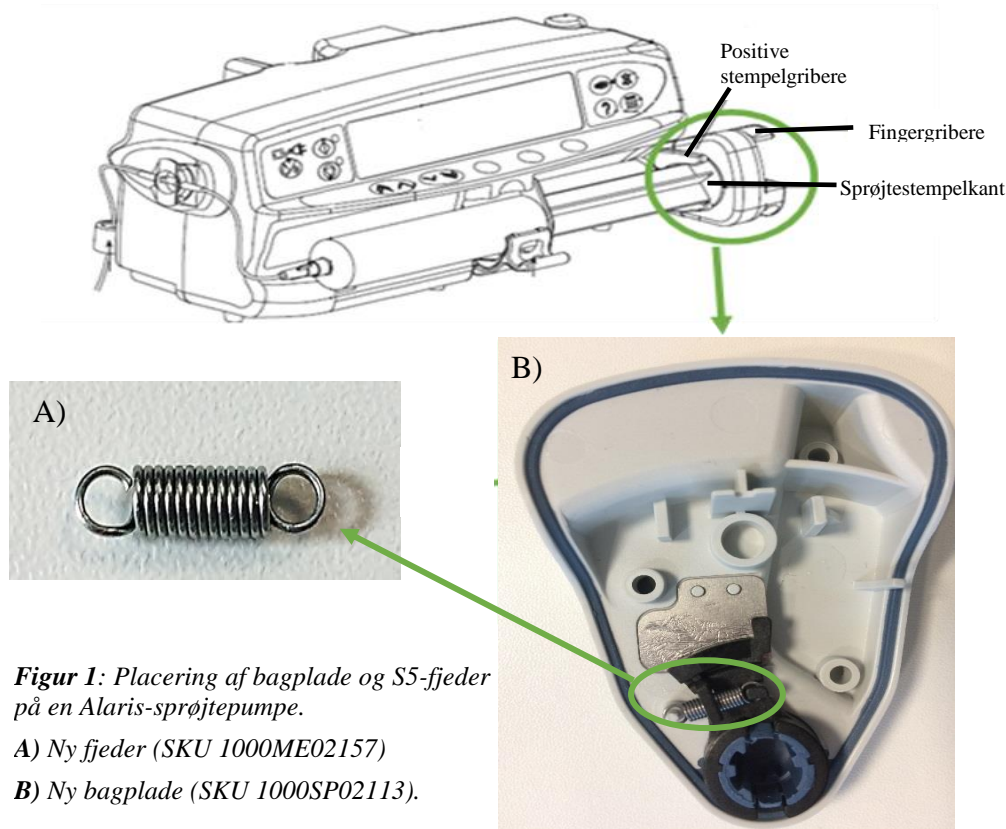
Figur 1: Placering af bagplade og S5-fjeder på en Alaris-sprøjtepumpe.

S5-fjederen er placeret på sprøjtestempelholderens bagplade og sørger for, at sprøjtestemplets kant sidder fast mellem den positive stempelgriber og bagpladen.

BD har konstateret, at fjederen (S5) til aktivering af griberpladen kan gå i stykker og forhindre griberfingrene i at holde sprøjtestemplet fast i stempelholdermekanismen, hvilket resulterer i et lille mellemrum mellem sprøjtestemplets kant og sprøjtedrevmekanismen. Se figur 1.

A) Ny fjeder (SKU 1000ME02157)

B) Ny bagplade (SKU 1000SP02113).

BD iværksætter en korrigerende handling for sine Alaris™/Asena™-sprøjtepumper for at udskifte det eksisterende design af fjederen (S5) til aktivering af griberpladen med et nyt forbedret design, som er placeret på sprøjtestempelholderens bagplade som vist i figur 1 A) og B). Dette sker for at forbedre funktionen og pålideligheden af S5-fjederen for at mindske risikoen for skader på patienten. Denne korrigerende handling erstatter udskiftningen af S5-fjederen til Alaris™/Asena™-sprøjtepumpen, FSN RA-2017-02-02, der blev udstedt i marts 2017.

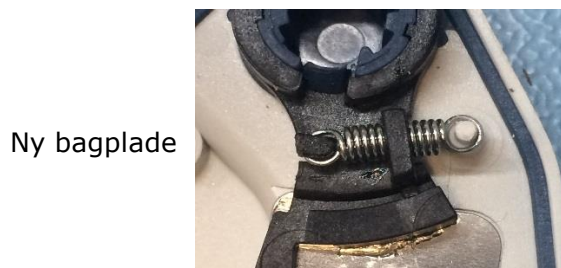
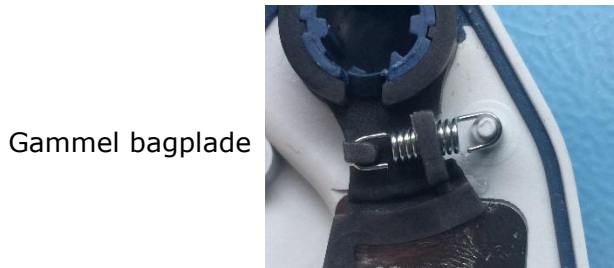
Se identifikation af fjeder nedenfor.

Et stempelbagpladesæt er tilgængeligt, varenummer 1000SP02113.
