VIGTIG PRODUKTINFORMATION

CentriMag™ Acute Circulatory Support-system, motormodel: 201-10002
Kompatibel med CentriMag™-pumpe og PediVas™-pumpe

5. september 2018

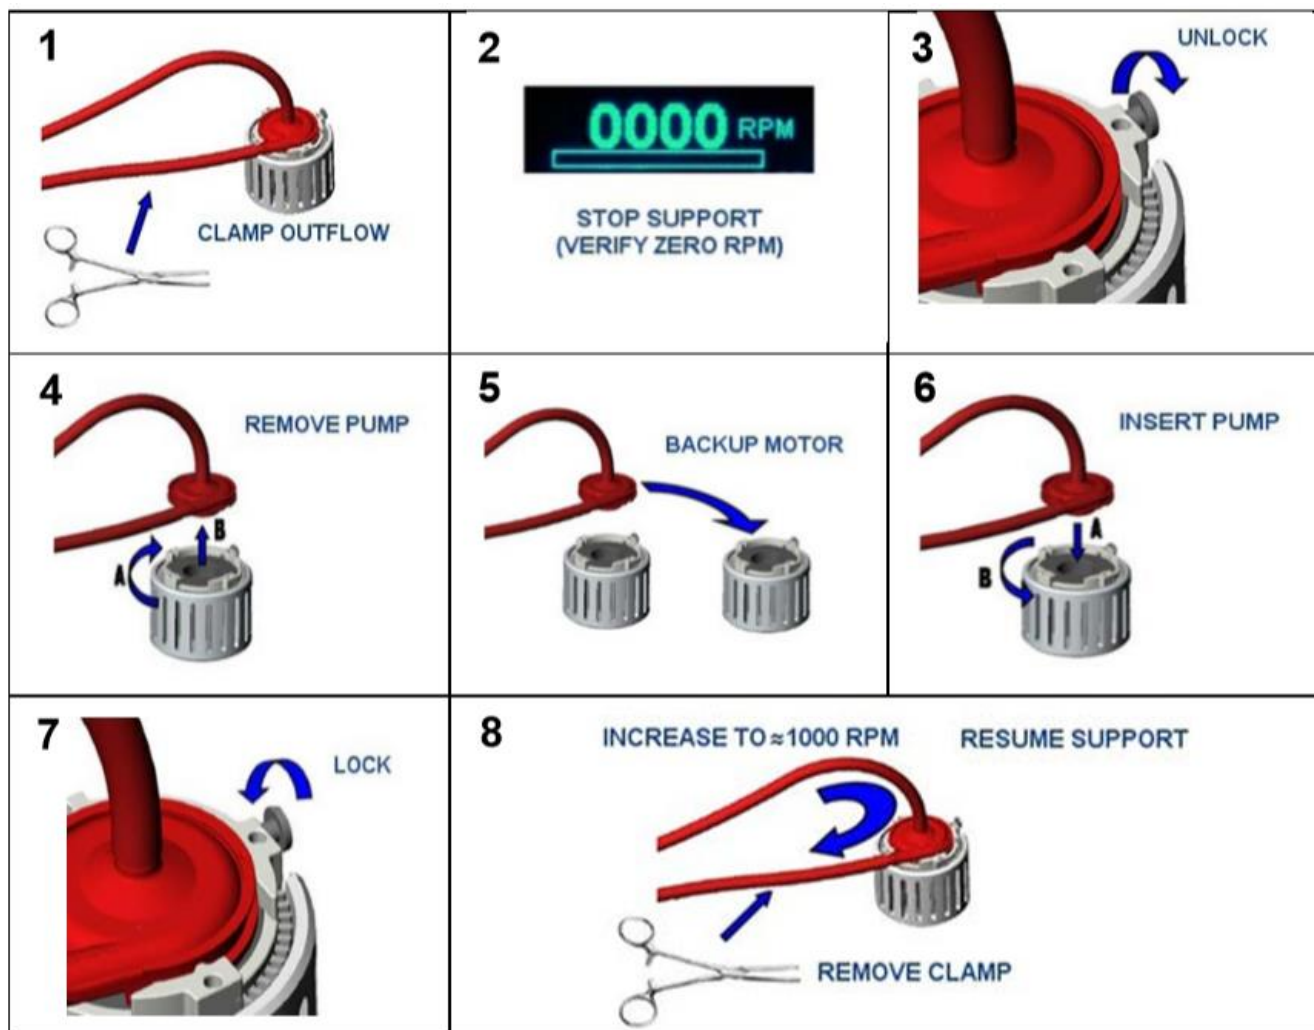
- Illustration angående kabelhåndtering i betjeningsvejledningen til CentriMag Circulatory Support-systemet, hvor der vises korrekte trin for pumpe skift mellem primære systemer og backupsystemer.

1 SÆT KLEMME PÅ UDSTRØMNING

2 STOP DRIFT (KONTROLLÉR, AT DER STÅR NUL RPM)

3 LÅS OP

4 FJERN PUMPE

5 BACKUPMOTOR

6 INDSÆT PUMPE

7 LÅS

8 ØG TIL ~ 1000 RPM

GENOPTAG DRIFT

FJERN KLEMME

- Der skal være et komplet backupsystem umiddelbart i nærheden af alle patienter, der benytter CentriMag-systemet.
- Udskift pumpen til backupsystemet som beskrevet i betjeningsvejledningen til CentriMag-systemet og i Tillæg 2. Forkert overgang af motor til en backupkonsol kan forårsage skade.
- Inden brug skal der udføres inspektion for skade på CentriMag-motoren, herunder kablet. Må ikke benyttes i tilfælde af beskadigelse. Hvis kablet er beskadiget, og det ikke er synligt under inspektionen, vil konsollen afgive en alarm under proceduren. Se yderligere oplysninger om den visuelle inspektion i Tillæg 3.

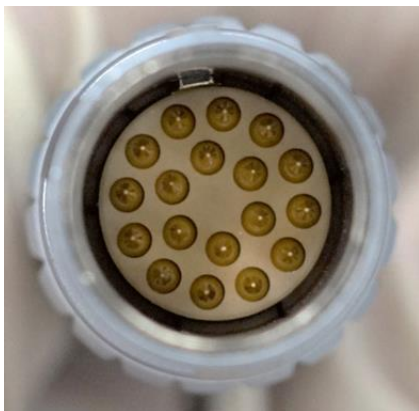
- Visuel inspektion for motorkabelbeskadigelse fra betjeningsvejledningen til CentriMag Circulatory Support-systemet og supplerende sider (for konsoller af 1. generation)
1. Udfør en visuel inspektion af CentriMag-motorkonnectoren, hvor der kontrolleres for bøjede eller ødelagte ben. Tjek for brændemærker eller smeltet plastik.

Figur 2: Visning af motorkonnectorens ben

Bemærk: Hvis der er nogen problemer under tilslutning af CentriMag-motoren til CentriMag-konsollen, skal du inspicere motorporten bag på konsollen for beskadigelse, særlig eventuelle ødelagte ben, der har sat sig fast indeni.

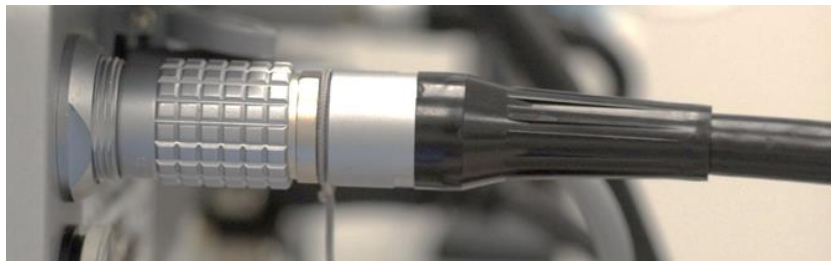
2. Udfør en visuel inspektion af hele CentriMag-motorkablet, herunder begge bøjningsbeskyttelser (se figur 3 og 4) for eventuel skade såsom adskillelse af bøjningsbeskyttelser, deformationer, bukninger eller flænger. Disse typer beskadigelse er et tegn på slitage eller hårdhændet behandling af kablet, som kan resultere i beskadigelse af ledningstråde. Tykkelse og form skal være ensartet for hele kablet.

Figur 3: Kablets bøjningsbeskyttelse ved konsolkonnectoren

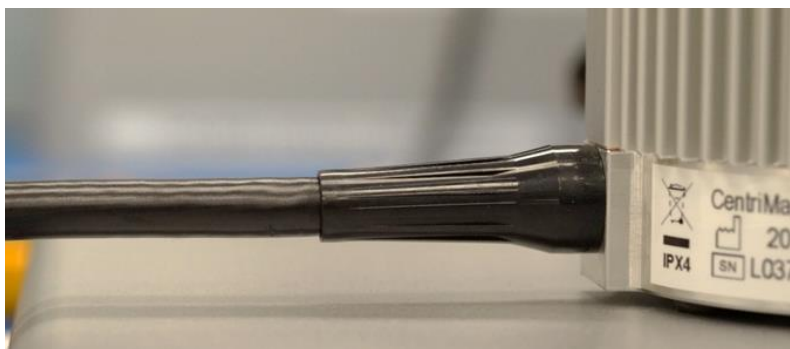
Figur 4: Kablets bøjningsbeskyttelse ved motoren

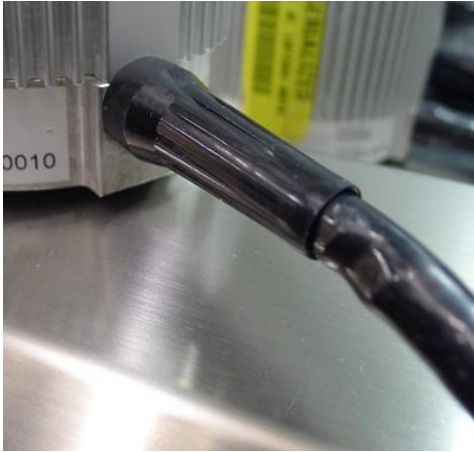
Vores analyse af enheder i forbindelse med klagerne over motorstop ude på afdelingerne har vist, at motorstoppet kan tilskrives en ødelagt ledningstråd eller en kortslutning mellem ledningstråde i det elektriske kabel, hvor kablet falder ud af bøjningsbeskyttelsen til motorkablet. Denne skade kan undgås ved at sikre korrekt håndtering, f.eks. ved at undgå overdreven bøjning af kablet eller at kablet vikles omkring motoren under opbevaring i hele motorens levetid.

Figur 5: Kabelbeskadigelse ved motorens bøjningsbeskyttelse motorkabel

Før enhver brug, verificer at det kabel, der forbinder motoren til konsollen, ikke er bukket, hvilket kan ske ved forkert håndtering, eksempelvis hvis kablet er viklet stramt omkring motoren. Hvis kablet er bukket, skal motoren udskiftes.

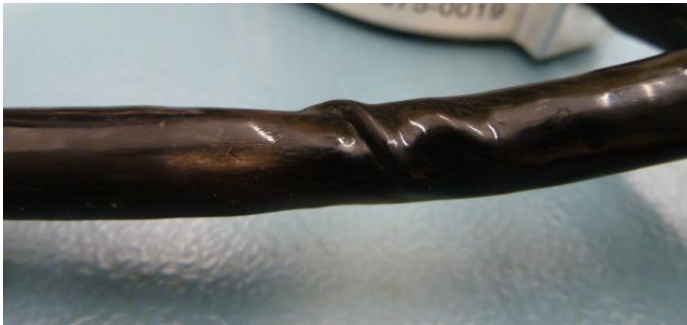
Figur 7: Beskadiget motorkabel

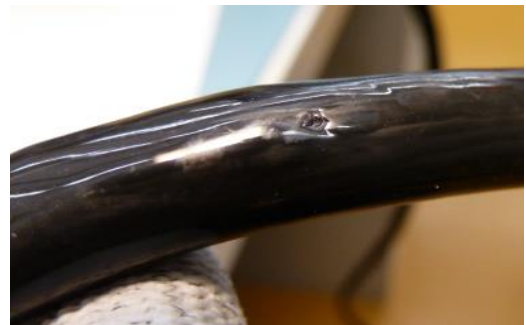
Figur 8: Beskadiget motorkabel
