HASTER – MEDDELELSE OM SIKKERHED PÅ STEDET

Efterse Arrow EZ-IO® pakken for at sikre, at sikkerhedshætten sidder på nålen

| Det berørte produkts handelsnavn: | | Arrow® EZ-IO® nålesæt til intraossøs vaskulær adgang 15 mm nål + stabilizer-sæt (9018P) 25 mm nål + stabilizer-sæt (9001P) 45 mm nål + stabilizer-sæt (9079P) | | |
| Teleflex-reference: | | EIF-000372 | | |

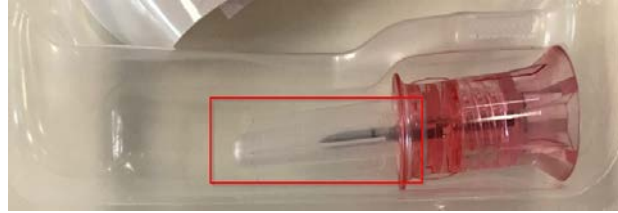
Figur 1.

- 1.) Hvis I har produkterne på lager, skal de efterses.
 - a. Hvis sikkerhedshætten dækker nålen som vist i figur 1 nedenfor, kan produktet anvendes.
 - b. Hvis I efter et eftersyn finder koder/lot, som er defekte, bedes I gøre følgende:
 - Bortskaf produktet lokalt, og
 - Informer os om de berørte koder/lot ved at ringe eller sende en e-mail til nedenstående kundeservicekontakt, for at få krediteret jeres konto.
