Sikkerhedsbesked til feltet

Produkt navn: Axor II

Dato: 13-05-2019

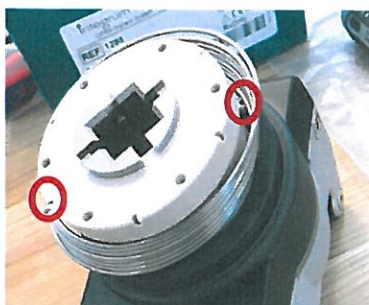
Det er blevet identificeret, at fjederen i grebet på nogle af Axor II-enhederne evt. er blevet strammet mere end nødvendigt under monteringen på fabrikken. Se billedet nedenfor.

Undersøgelserne viser, at dette kun kan opstå under produktionen, det er ikke et problem, der opstår med tiden. Brugere kan ikke identificere, om fjederen er strammet for meget. Axor kan stadig fungere, og det identificerede problem kan medføre en let forøget rotationsmodstand i grebet ved monteringen af udstyret. Selvom Axor kan stadig sættes på og bruges uden problemer, kan det gribe mindre end tilsigtet, og det kan derfor være svært at montere. Hvis det ikke er monteret korrekt, kan der være en risiko for, at det kan løsrive sig under brug.

Integrum AB vil levere nye erstatningsenheder.

Når ortopædingeniøren modtager erstatningsenhederne fra Integrum AB, skal han/hun straks kontakte patienterne med berørte enheder, og arrangere en udskiftning af Axor-udstyret.

Berørte Axor-enheder skal sendes tilbage til Integrum AB direkte efter udskiftningen.
