VIGTIGT - Vigtig Sikkerhedsmeddelelse
Korrektion vedr. medicinsk udstyr
Pneumograf, bryst, NM, 3160

Enhedsmærkning omfatter ikke meddelelse angående indhold af naturlatex

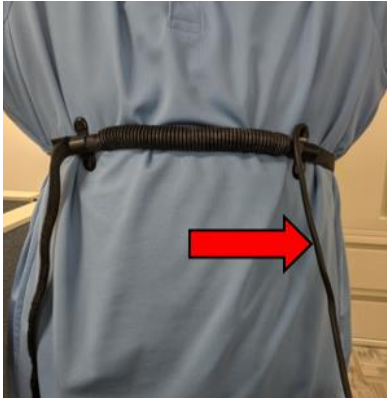
BERØRTE PRODUKTER	<table border="1" data-bbox="500 569 1057 632"> <thead> <tr> <th>Partnummer</th> <th>Partbeskrivelse</th> </tr> </thead> <tbody> <tr> <td>94023</td> <td>Pneumograf, bryst, NM, 3160</td> </tr> </tbody> </table> <p>Alle brystpneumografer på markedet er berørt.</p>	Partnummer	Partbeskrivelse	94023	Pneumograf, bryst, NM, 3160
Partnummer	Partbeskrivelse				
94023	Pneumograf, bryst, NM, 3160				
BESKRIVELSE AF PROBLEMET	<p>Brystpneumografen indeholder 90-95 % naturlatex i slangen, der strækker sig fra bælggen til det trådløse modul til måling af ilt i blodet/pulsoximetri (SpO2) eller gating-enhed (se den røde pil på billedet til højre). Brystpneumografen er ikke mærket som indeholdende naturlatex.</p>

HANDLINGER, SOM SKAL FORETAGES AF KUNDEN/BRUGEREN	<p>Gennemgå denne meddelelse sammen med alt personale, der benytter dette produkt. Opbevar venligst en kopi af denne meddelelse sammen med udstyrets brugermanual.</p> <p>Brystpneumografen kan fortsat anvendes til overvågning efter anvisning fra en læge.</p> <ol style="list-style-type: none"> 1. Identificer alle berørte brystpneumografer på din institution ved at følge instruktionerne i afsnittet SÅDAN IDENTIFICERER DU BERØRTE PRODUKTER ovenfor. <ul style="list-style-type: none"> • <i>Undlad venligst at returnere produkter til Philips.</i> 2. Udfyld og underskriv den svarformular, der findes på sidste side i dette brev. 3. Send den udfyldte og underskrevne svarformular til Philips ved hjælp af kontaktoplysningerne i formularen. 4. Ved modtagelsen af svarformularen sender Philips dig ét sæt pr. brystpneumograf i din besiddelse, sammen med instruktioner til mærkning af hver brystpneumograf. 5. Ved modtagelsen af sættet skal du følge de medfølgende instruktioner for at mærke hver brystpneumograf i din besiddelse. Den mærkat, der skal påsættes, angiver, at produktet indeholder latex.

PLANLAGTE TILTAG HOS PHILIPS	<p>Ved modtagelse af den udfyldte og underskrevne svarformular vil Philips levere ét sæt pr. brystpneumograf i hver enkelt kundes besiddelse med det formål at mærke hver berørt brystpneumograf. Dette sæt leveres uden beregning.</p>
YDERLIGERE INFORMATION OG SUPPORT	<p>Hvis du har brug for yderligere information eller support i forbindelse med dette problem, er du velkommen til at kontakte: <Kontaktoplysninger for Philips-repræsentanten i det pågældende land, udfyldes af KM/land>.</p>

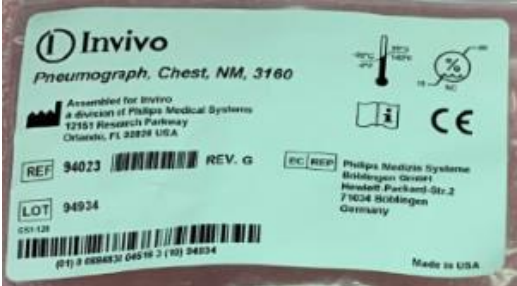
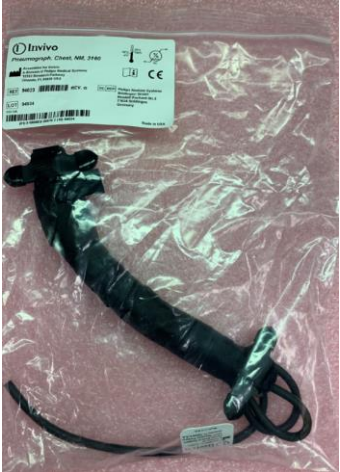
MULIGE FARER	<p>Naturlatex er et kendt allergen, der kan skade patienten eller brugeren pga. kontakt med enheden mod huden. Brystpneumografen forventes at blive brugt over hospitalstøj eller tøj, men der er mulighed for, at slanger af naturlatex kommer i kontakt med patientens nøgne arm/ben, patientens nøgne torso (hvis ingen tøj er til stede), eller brugerens hænder og arme under klargøringen af patienten. Allergenrelaterede problemer kan strække sig fra mindre problemer (irritation eller udslæt) til større (anafylaktisk shock).</p>				
SÅDAN IDENTIFICERER DU BERØRTE PRODUKTER	<p>Billederne til højre og nedenfor viser brystpneumografdelen som pakket, samt mærkaten, der sidder på ydersiden af emballagen.</p>
