**Field Safety Notice - Dolomite® Futura™ rollatorer produceret 1. maj 2014 – 30. april 2015. (HMI nr. 22154, 22155, 22156 og 22157)**

### Sådan udføres inspection af forgafler på Futura der er produceret 1. Maj 2014 – 30. April 2015

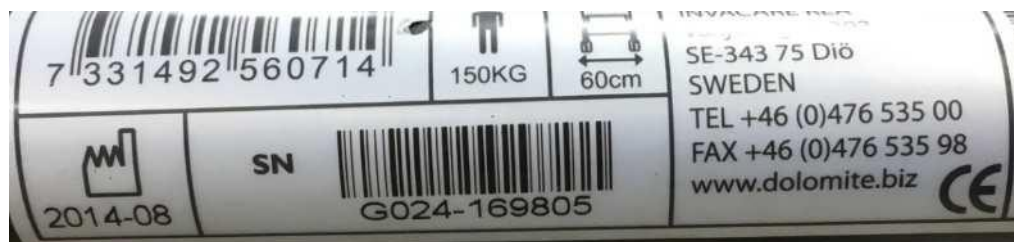
Label på rollator viser hvornår den er produceret. Denne er fra august 2014 (2014-08)

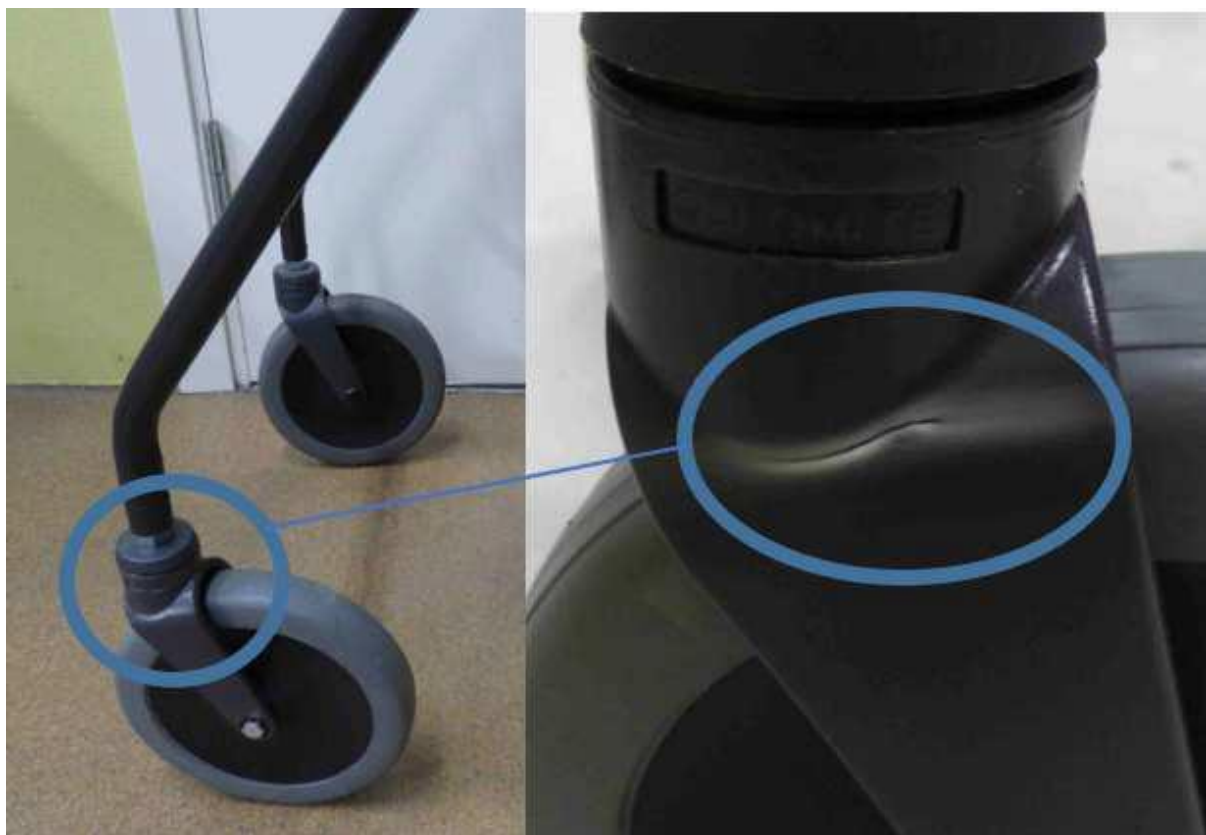
Undersøg de forreste gaffler, og vær særlig opmærksom på misfarvning / blegning eller revner af plastmaterialet som vist nedenfor. Dette er en indikation af svækkelse af materialet, der kan føre til brud på gaffelen.

Fig 1: Et tegn på en begyndende defekt/skade på venstre forgaffel. Der ses en lysere farve ved det begyndende brud

Hvis der ses misfarvning eller revner som vist på nedenstående billeder, skal gafflen udskiftes inden brug, ellers skal produktet tages ud af brug

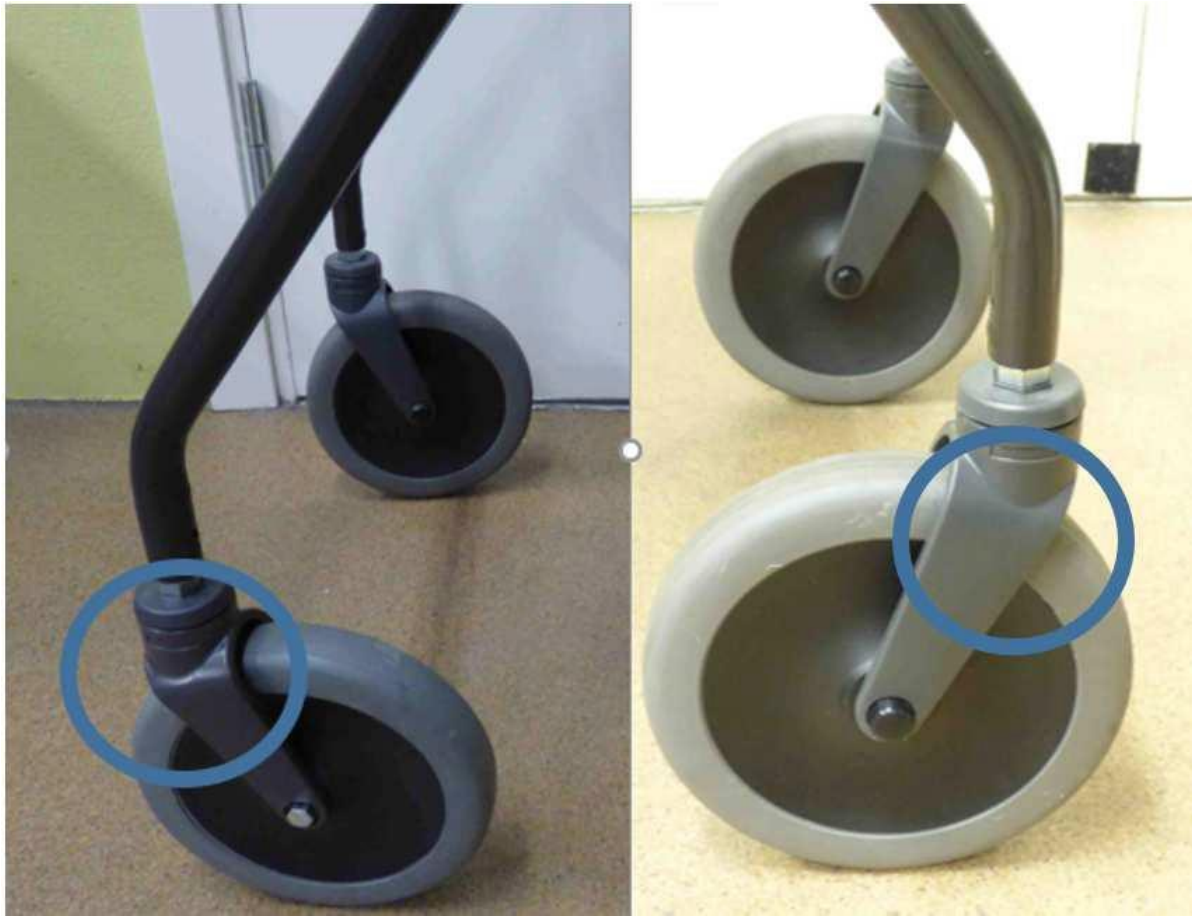
Fig 2: På billedet til venstre er et begyndende brud og på billedet til højre er en fejlfri forgaffel
