VIGTIG produktinformation

Philips M5072A SMART elektrodekassette til spædbørn/børn
til brug sammen med Philips HeartStart OnSite og HeartStart Home AED'er

Grafikken på dækslet til elektrodekassetten viser fejlagtigt påsætning på en voksen
i stedet for et barn.

26-JUL-2021

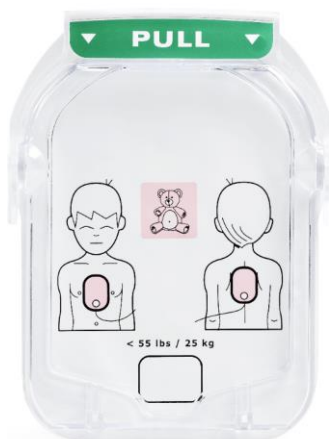
Nogle M5072A SMART elektrodekassetter til spædbørn/børn indeholder et forkert billede på beskyttelsesdækslet, der kan ses under PULL-håndtaget. Billedet på beskyttelsesdækslet skal vise en tegning af elektrodeplacering på et barns bryst og ryg (Figur 1). Nogle M5072A SMART elektrodekassetter til spædbørn/børn fra LOT-nummer Y111220-01 viser imidlertid fejlagtigt placering af elektroder på en voksens brystkasse på beskyttelsesdækslets indvendige lag (Figur 2). Billedet er dog korrekt på det udvendige etui, der indeholder elektrodekassetten til spædbørn/børn (Figur 3). Til dato har Philips fra mere end 19.000 elektrodekassetter fra dette LOT-nummer modtaget kundeklager om forkert billede for 11 kassetter. Der blev ikke rapporteret patientskade i disse 11 tilfælde.

Figur 1: Korrekt billede

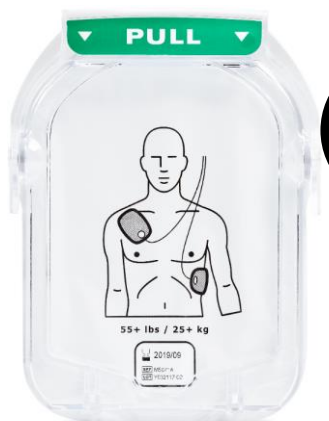
Figur 2: Forkert billede

Hvis lotnummeret er Y111220-01, må den ikke anvendes.

Hvis SMART elektrodekassetten til spædbørn/børn er blevet fjernet fra det udvendige etui, og hvis beskyttelsesdækslet viser en tegning af en voksen brystkasse, **skal kassetten straks tages ud af drift og kasseres**. Årsagen er, at beskyttelsesdækslet har et forkert billede og kan ved en fejl anvendes til behandling på en voksen patient, hvilket vil give lavere energi end angivet for en voksen og/eller forsinket behandling. (Figur 9).

Figur 9: En SMART elektrodekasse til spædbørn/børn, som er blevet fjernet fra etuiet, og som viser en tegning af elektrodeplacering på **en voksens brystkasse**. **Denne elektrodekasse skal straks kasseres**.

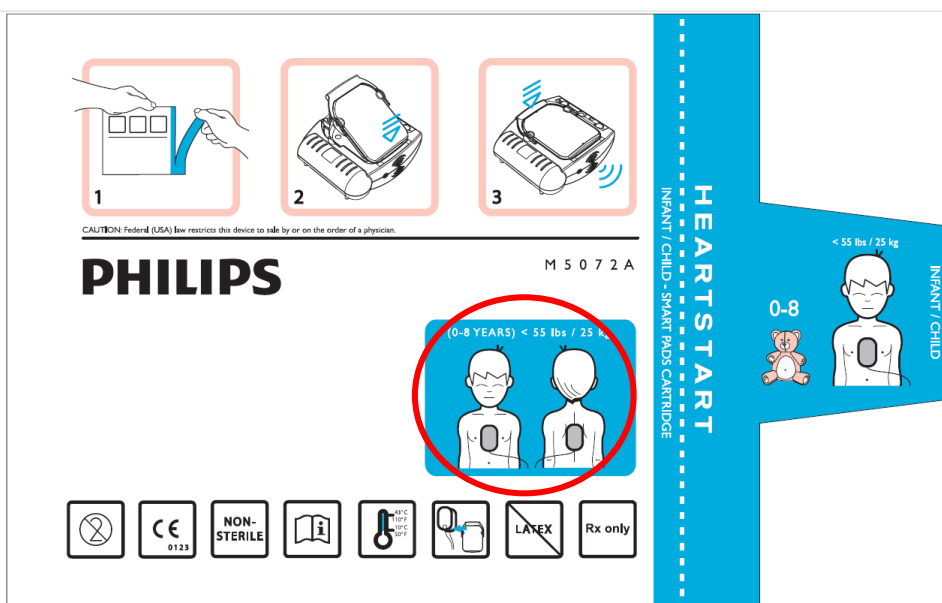
Figur 3: Det udvendige etui har det korrekte billede

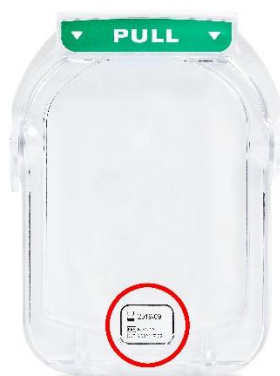
Figur 6: AED-elektrodekassette med en rød cirkel om lotnummerets placering
