Vigtig produktinformation

M5071A (voksen) og M5072A (spædbarn/barn) elektroder til brug sammen med HS1/OnSite/Home AED'er kan opleve gelseparation og reduktion af gelens overfladeareal

21-FEB-2022

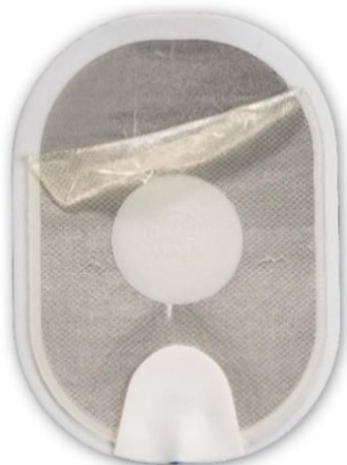
Når en elektrode med separeret, foldet gel placeres på patientens nøgne hud, kan HS1/OnSite/Home AED levere mindre effektiv eller ineffektiv behandling til patienten på grund af det reducerede overfladekontaktområde med huden. Se eksempelbilledet i **figur 1**.

Figur 1: Separeret gel, der har foldet sig sammen, da elektroden blev trukket af.

Handling:
Sæt elektroder på patienten.
Tøv ikke.

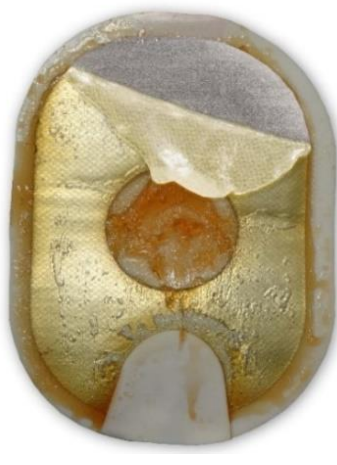
Separeret, foldet gel kan også have et misfarvet og/eller smeltet udseende. Gelen kan også have et misfarvet og/eller smeltet udseende, men udseendet har ingen indflydelse på levering af behandling. Der kan dog være en forsinkelse i behandlingen, hvis brugeren tøver med at anvende elektroden på grund af dens udseende, og AED'en kan levere en mindre effektiv eller ineffektiv behandling til patienten på grund af den reducerede kontakt med huden. Se eksempelbilledet i **figur 2**.

Figur 2: Separeret, foldet gel kan også have et misfarvet og/eller smeltet udseende.

Handling:
Sæt elektroder på patienten.
Tøv ikke.

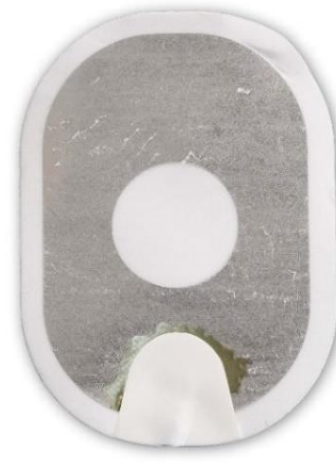
Det er også muligt, at gelen kan adskille sig næsten helt fra skum-/tinbagbeklædningen, når bagsiden trækkes af (se **figur 3**). På grund af en lille geloverfladekontakt med huden kan der opstå elektrisk buedannelse, når der gives stød, som medfører forbrændinger af patientens hud, eller AED'en kan være ude af stand til at levere stød gennem elektroderne. Der vil opstå en forsinkelse i behandlingen, mens brugeren installerer en ekstra elektrodekassette (hvis tilgængelig) eller udfører HLR, mens der ventes på, at der ankommer personale fra akutberedskabet. Til sammenligning viser **figur 4** en normal elektrode. Uanset elektrodens tilstand skal du følge talemeddelelserne, da AED'en vil føre dig gennem de nødvendige handlinger.

Figur 3: Gel næsten helt adskilt fra bagbeklædningen.

Handling:
Udskift elektrodekassetten, hvis der er en ekstra. Hvis der ikke er nogen ekstra elektroder tilgængelige, skal der udføres HLR, indtil der kommer hjælp.
