**HASTER – FIELD SAFETY NOTICE****Arjo Sara Plus lift – risiko for antændelse**

<b>Dato:</b>	<b>2022-MMM-DD</b>
<b>Produkt problem:</b>	Risiko for antændelse af apparat
<b>Omfattet Produkt:</b>	Sara Plus gulvlift
<b>Resolution:</b>	Produkt eftermonteres af Arjo Service
<b>Field Safety Notice:</b>	FSN-POZ-001-2022
<b>Sider:</b>	3 & Customer Response Form
<b>Eneste registreringsnummer af producenten i EU:</b>	SE-MF-000000696

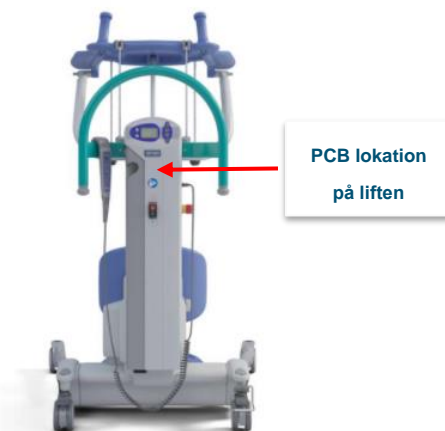
PCB lokation  
på liften

Vore salgs- og serviceregistreringer viser, at I kan være i besiddelse af én eller flere Sara Plus lift(e) udstyret med en PCB (printplade), der kan være tilbøjelig til at fejle, mens den er i brug. PCB er en elektronisk del, som er lokaliseret inde i liften under dækslet, som vist nedenfor.

Det har vist sig, at intern beskadigelse af den omfattede HMX1350-1 PCB kan forårsage overophedning af delen og voldsom varme udstråling. Det er ikke særlig sandsynligt, at varmen kan flamme op og beskadige PCB dækslet eller, i værste tilfælde, antænde det.

Vi kontakter jer for at arrangere et besøg hos jer af en Arjo tekniker for at udføre Sara Plus korrektionen, med et service kit som er udviklet af producenten og I behøver dermed ikke at returnere produktet til os.

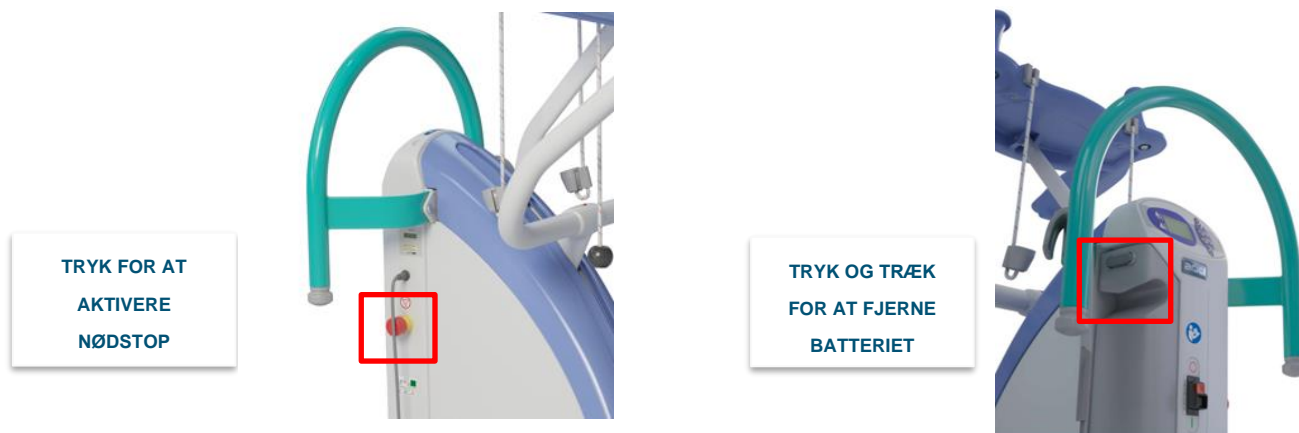
Første tegn på antændelse kan være hvid røg, der kommer ud fra liften. Den udsendte røg er ikke skadelig og det er usandsynligt, at den vil have nogen form for sundhedsmæssig konsekvens. Alligevel skal I stoppe med at bruge Sara Plus liften straks, når I opdager røgen – tryk på nødstop knappen og fjern batteriet fra batterikassen for at undgå yderligere skade (se billedet nedenfor). Dernæst kontakt Arjo på +45 4913 8486 eller via email på [DK\\_kundeservice@arjo.com](mailto:DK_kundeservice@arjo.com) for yderligere assistance. Røgen vil forsvinde af sig selv efter mindre end 3 minutter.

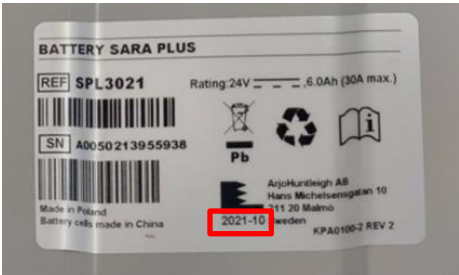
<p><b>MAN MÅ IKKE</b> bruge liften med udtømte, gamle (ældre end 2 år) eller beskadigede batterier. Vi gør opmærksom på, at batteriets produktions måned er synlig på mærkaten, se nedenfor:</p>
