Vigtig sikkerhedsmeddelelse

MD-Eleva-systemer

Potentielt tab af billeddannelsesfunktion som følge af manglende eller uregelmæssig start af røntgenstråling via den kablede fodkontakt

27. oktober 2023

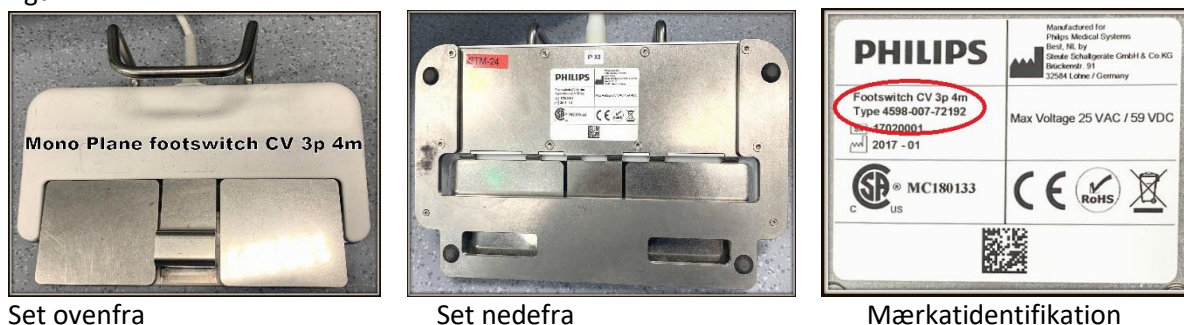
Den kablede fodkontakts reference/type kan findes på mærkaten, der er placeret i bunden af den kablede fodkontakt som vist i figur 1.
