Vigtig produktinformation

**Achieva 1.5T, Achieva 1.5T Conversion, Ingenia 1.5T CX, Intera 1.5T,
Intera 1.5T Power/Pulsar, SmartPath til dStream for 1.5T**

Gradientspolen kan fungere som en varmekilde med risiko for røg og/eller brand.

23. oktober 2023

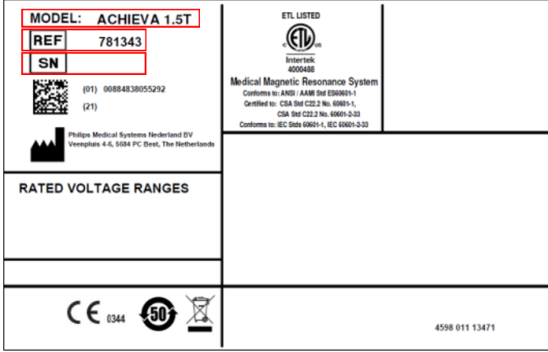
| figur 1. Eksempel på systemmærkat | Produkt navn (Model) | Produkt nummer (REF) |

De berørte 1.5T MR-systemer, herunder produktnummer (REF), navn (Model) og serienummer (SN), er anført i bilag A. Figur 1 viser placeringen af produktnummeret (REF), navnet (Model) og serienummeret (SN).

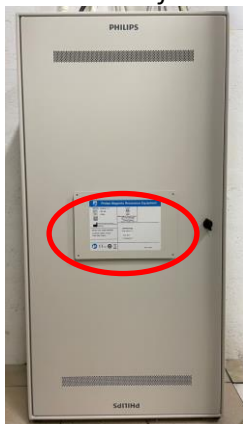
Figur 2: GMDU's forreste dør

- 3.1. Gå ind i teknikrummet
- 3.2. Find den generelle strømforsyningsenhed (gMDU)
- 3.3. Systemmærkatene sidder på den forreste dør på gMDU'en (se figur 2)
- 3.4. Finde serienummeret på systemidentifikationsmærkatene (se figur 3)

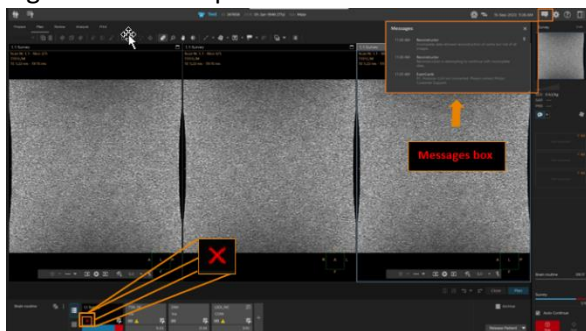
Figur 5. UI-eksempel SW-version R11.

- 4.3. Når der forekommer afbrydelser af scanninger, vises symbolet, og relevante meddelelser vises i meddelelsesboksen (se figur 5 og figur 6 eksempler)
 - 4.3.1. Kontrollér status for fejlmeddelelserne på brugergrænsefladeskærmen (UI). Klik for at udvide meddelelsesboksen, hvis tidligere meddelelser er skjult, se den orange boks i figur 5 og figur 6 nedenfor. Ret om muligt problemet, der er relevant for den viste fejl, og fortsæt scanningen, f.eks.:
 - "RF door must be closed while performing scan. (RF-døren skal være lukket under udførelsen af scanningen.) Scan aborted." (RF-døren skal være lukket under udførelsen af scanningen. Scanning afbrudt.)
 - "Patient support is moved while scanning, scan stopped." (Patientlejet flyttes under scanning, scanning stoppet.)
 - "Coil A (or B) failure, coil disconnected?" (Svigt på spole A (eller B), spole frakoblet?).

- 4.3.2. Hvis en af følgende tilstande opstår fem gange i træk, efter en afbrydelse af scanningen, skal du straks stoppe scanningen og kontakte Philips Service for at beskrive problemet:
 - Hvis der ikke er nogen fejlmeddelelse i meddelelsesboksen
 - Hvis betydningen af fejlmeddelelsen ikke er tydelig
- 4.3.3. Hvis fejlmeddelelsen "Gradient Amplifier Rack Fault" (Gradientforstærkerholderfejl) modtages to gange i træk, eller hvis fejlmeddelelsen "Gradient Amplifier Rack Fault" (Gradientforstærkerholderfejl) vises foran eller efterfulgt af en afbrudt scanning

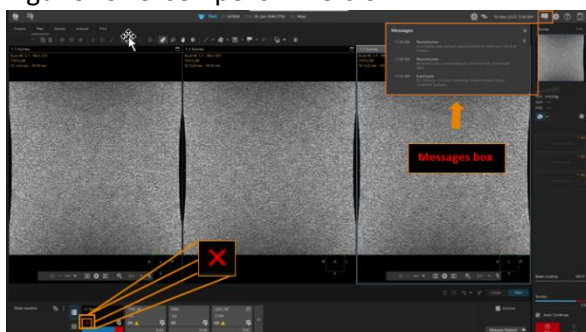
Figur 5. UI-eksempel SW-version R11.

- 4.3. Når der forekommer afbrydelser af scanninger, vises symbolet, og relevante meddelelser vises i meddelelsesboksen (se figur 5 og figur 6 eksempler)

- 4.3.1. Kontrollér status for fejlmeddelelserne på brugergrænsefladeskærmen (UI). Klik for at udvide meddelelsesboksen, hvis tidligere meddelelser er skjult, se den orange boks i figur 5 og figur 6 nedenfor. Ret om muligt det problem, der er relevant for den viste fejl, og fortsæt scanningen, f.eks.:

- "RF door must be closed while performing scan. Scan aborted." (RF-døren skal være lukket under udførelsen af scanningen. Scanning afbrudt.)
- "Patient support is moved while scanning, scan stopped." Patientlejet flyttes under scanning, scanning stoppet.)
- "Coil A (or B) failure, coil disconnected?" (Svigt på spole A (eller B), spole frakoblet?)

- 4.3.2. Hvis en af følgende tilstande opstår fem gange i træk, skal du straks stoppe scanningen og kontakte Philips Service for at beskrive problemet:

- 4.3.3. Hvis fejlmeddelelsen "Gradient Amplifier Rack Fault" (Gradientforstærkerholderfejl) modtages to gange, eller hvis fejlmeddelelsen "Gradient Amplifier Rack Fault" (Gradientforstærkerholderfejl) modtages efterfulgt af en afbrudt scanning uden meddelelse, skal du straks stoppe scanningen og kontakte Philips Service for at beskrive problemet.
