VIGTIG PRODUKTINFORMATION

GE HealthCare ref. nr. 79072

Vedr.: **Dobbelt billedartefakt med intrakavitære prober af typen IC9-RS**

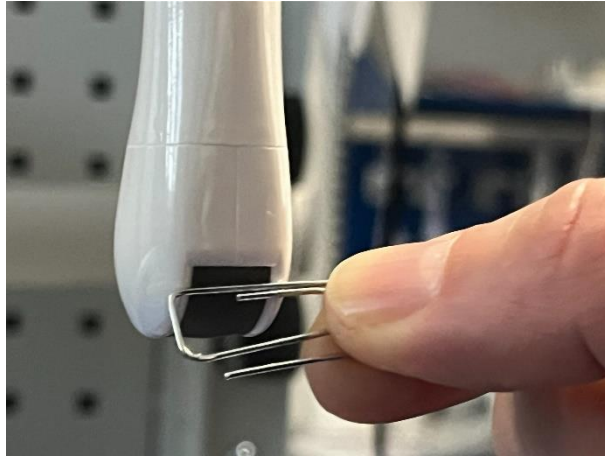
1. Kør kanten af en glat metalreflektor (papirklips, metalpen, den flade side af pincet eller lignende) langs sondelinsen med begyndelse ved kanten af visningsfeltet, og kørs derefter langs sondens fulde krumning (figur 1).
2. Metalreflektoren genererer stærke ekoer, som befinder sig ved kontaktpunktet.
3. Forstærk ekkoeerne ved at påføre en smule vand på metalreflektoren alene.

Figur 1: Test for dobbeltbillede. Placer metalreflektoren (papirklips) i kanten af visningsfeltet. Kør reflektoren langs transducerens fulde krumning.

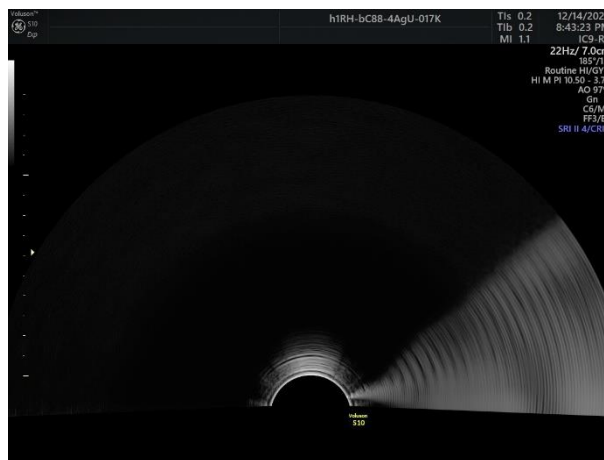
Hvis der iagttages et ekstra ekko i sektoren over for kontaktpunktet, genererer sonden en dobbelt billedartefakt. Doblede billedartefakter er kun synlige i retning mod kanterne af visningsfeltet. Se testbilleder nedenfor fra en normal IC9-RS-sonde (figur 2) og en defekt IC9-RS-sonde, der genererer dobbelt billedartefakt (figur 3).

Figur 2. Testbillede fra en normal IC9-RS-probe. Ingen artefakt synlig.

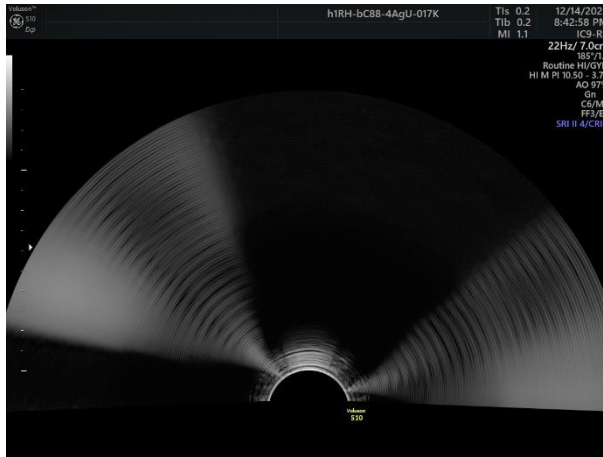
Figur 3. Testbillede fra en fejlrant IC9-RS-probe, og som viser dobbelt billedartefakt i det modsatte afsnit.

GE HealthCare retter alle påvirkede produkter uden omkostninger for dit vedkommende. En GE repræsentant fra HealthCare kontakter dig vedr. udbedringsmetode og -tidspunkt.

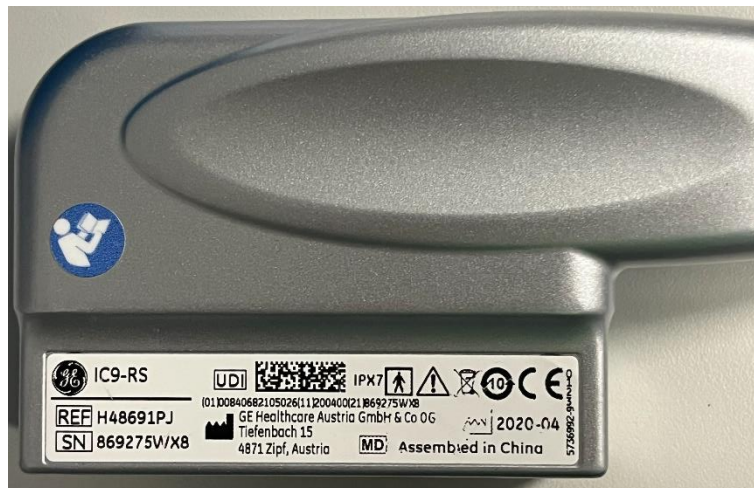
IC9-RS-prober med et serienummer, der er omfattet i appendiks A, er berørt af dette anliggende. Serienummeret (SN) fremgår af mærkepladen som vist i figur 4

Figur 4. Eksempel på mærkeplade – visning af probetype (IC9-RS) og serienummer (SN).
