Urgent Field Safety Notice

July 2022

Subject: Field Safety Notice – Continued use of older Model 2868 software on Model 3120 ZOOM™ programmers to support transvenous CRT-Ds and ICDs until supply chain constraints on newer programmers¹ are resolved. See Appendix A for affected GTINs (Boston Scientific Field Action Reference: 92822246-FA)

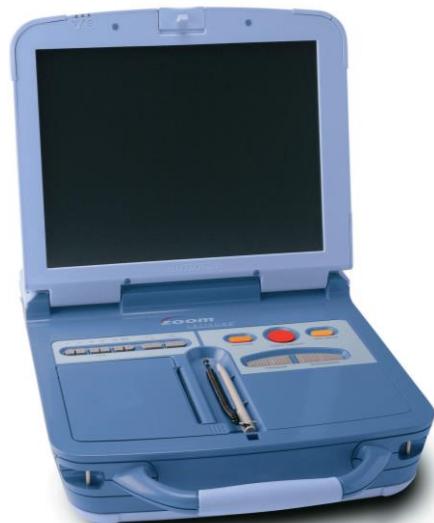
Figure 1. Model 3120 ZOOM Programmer

- Global supply chain challenges have constrained availability of the newer programmers.
- Until the supply chain constraints are resolved locally, you may continue using older 3120 ZOOM programmers.
- The 2868 software on the 3120 ZOOM programmer has been uninstalled or is outdated. As such, users may observe unexpected behaviors when attempting communications with transvenous defibrillators² including the potential inability to interrogate or the display of incorrect/missing parameters³
- A software update has been developed to resolve some of the disruptive behaviors associated with continued use of 2868 software on the 3120 ZOOM programmer. Boston Scientific will release software after local approval.

In facilities whose 3120 ZOOM programmers still have 2868 software installed, there may be unanticipated behaviors observed when interrogating TV defibrillators. The most common behavior observed is an inability to interrogate a TV defibrillator due to a Signal Artifact Monitor (SAM) episode. SAM is one of the new TV defibrillator features included in the enhanced software found on the 3300 LATITUDE programmer. SAM is designed to continually monitor the electrogram for Respiratory/Minute Ventilation (MV) sensor artifacts. If artifacts are detected or sensor vector lead impedance measurements are out of range, SAM either switches the vector or disables the sensor, and a SAM episode is recorded.

- The risk of insufficient programmer supply outweighs the risks associated with these unexpected behaviors, therefore, Boston Scientific recommends continued use of 3120 ZOOM programmers for transvenous defibrillators until sufficient supply of the newer programmers can be achieved locally.

Recommendations: Please distribute this letter to all users of the 3120 ZOOM programmer and complete/return the Acknowledgment Form. Continue using 3120 ZOOM programmers to interrogate Boston Scientific TV defibrillators, as needed, with the following in mind:

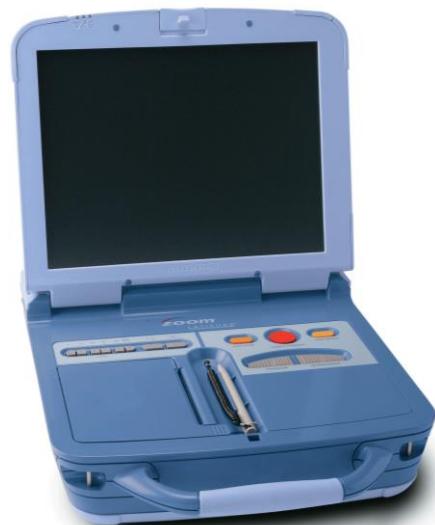
Figur 1. Model 3120 ZOOM-programmer

- Der er udviklet en softwareopdatering til at løse dele af den forstyrrende adfærd i forbindelse med den fortsatte brug af 2868-softwaren på 3120 ZOOM-programmeren. Boston Scientific udgiver denne softwareopdatering, så snart den er godkendt lokalt.

En Model 3120 ZOOM-programmer er kun berørt, hvis den har Model 2868-softwaren installeret. Hvis Model 2868-softwaren er blevet afinstallered, kan programmeren ikke interrogere transvenøse defibrillatorer, og er derfor ikke berørt af de heri beskrevne adfærdsmønstre.

- Risikoen for mangel på programmere overstiger risikoen ved den uventede adfærd, og derfor anbefaler Boston Scientific fortsat brug af 3120 ZOOM-programmere til transvenøse defibrillatorer, indtil den lokale beholdning af nyere programmere igen er tilstrækkelig.
