### Vigtig korrektion vedrørende medicinsk udstyr – fastgørelse af afdækningsring til da Vinci SP-instrumentarm (ISIFA2025-07-C)

Denne sikkerhedsrelaterede meddelelse har til formål at informere dig om et potentielt problem, der vedrører visse partier af afdækninger til da Vinci SP-instrumentarmen (varenr. 430013-13 og 430013-15). Disse afdækninger kan løsne sig fra instrumentarmen på grund af et problem med afdækningsringene, der sidder øverst på produktet. Se en liste over de berørte partinumre i bilag A.

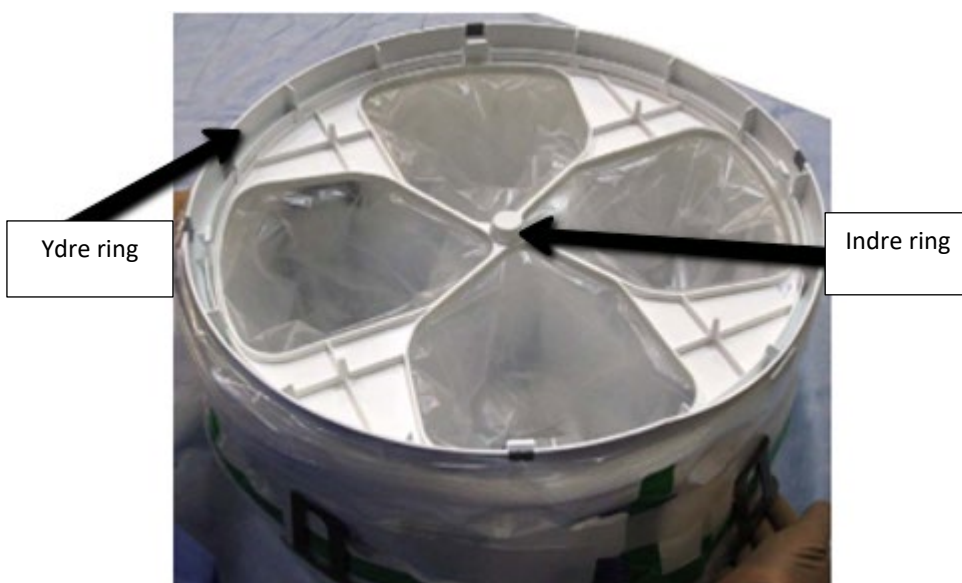
Figur 1: Afdækning fjernet fra emballagen, ydre og indre ring markeret.

En undersøgelse foretaget af Intuitive fastslog, at den ydre ring i de berørte partier var fremstillet mindre end specificeret. Som følge heraf kan den indre ring komme i klemme eller sætte sig fast, hvilket begrænser rotation. Hvis den indre ring sætter sig fast, kan fastgørelsesklemmerne på den ydre ring løsne sig fra instrumentarmens forbindelse, hvilket kan eksponere en del af instrumentarmen. (Se figur 2 og 3).

Dette problem er begrænset til specifikke partinumre, der er nævnt i bilag A, men det er ikke alle afdækninger i de partier, der er angivet i bilag A, der er berørt. Du kan derfor fortsætte med at bruge de berørte afdækninger ved at udføre de trin til eftersyn før brug, der er beskrevet i bilag B, før hver procedure.

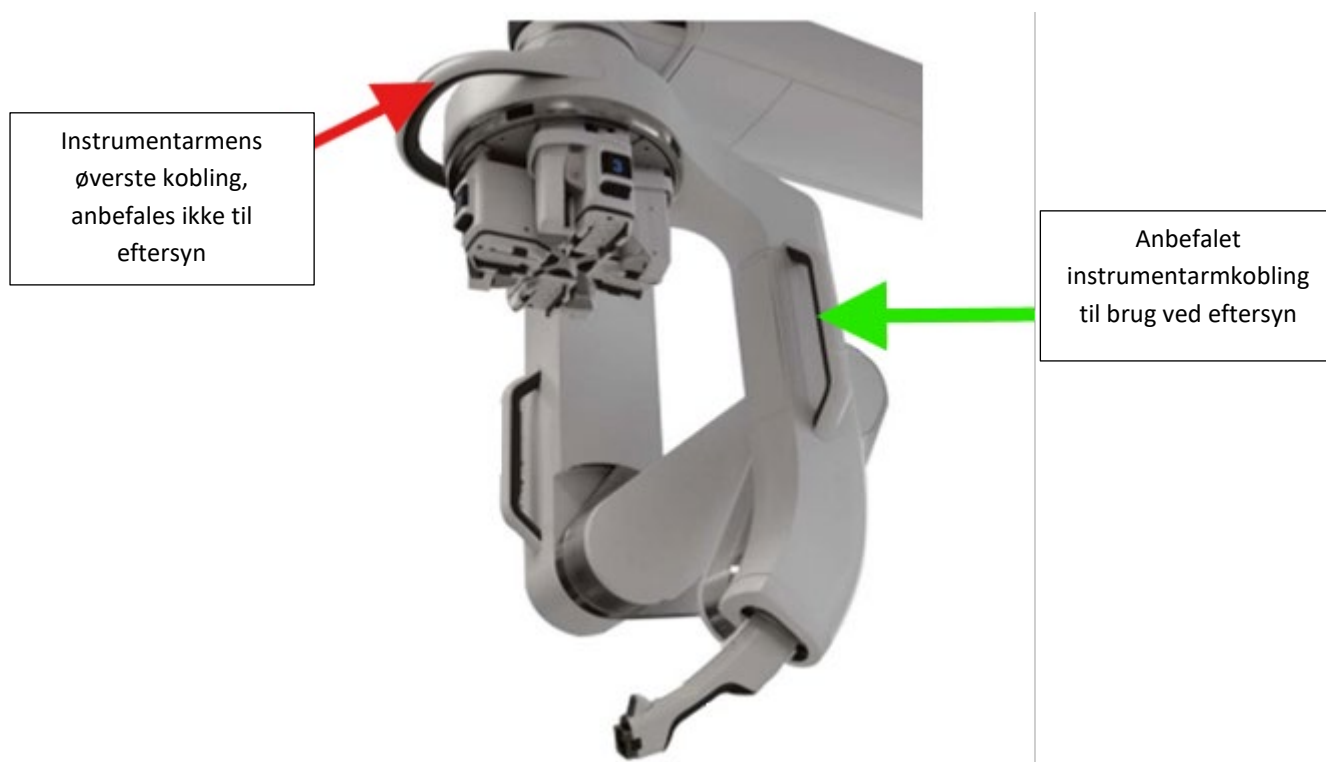
Figur 4: Koblingsknap på instrumentarm og øverste koblingsknap på instrumentarm

1. Afdæk da Vinci SP-systemet fuldstændigt i henhold til brugervejledningen.
2. Tryk og hold "instrumentarmens koblingsknap (markeret med en grøn pil i figur 4 nedenfor)".
  - a. Brug ikke instrumentarmens øverste koblingsknap (over instrumentdrevene) (se figur 4 nedenfor), da dette vil fastklemme afdækningen og gøre eftersynsprocessen ugyldig.

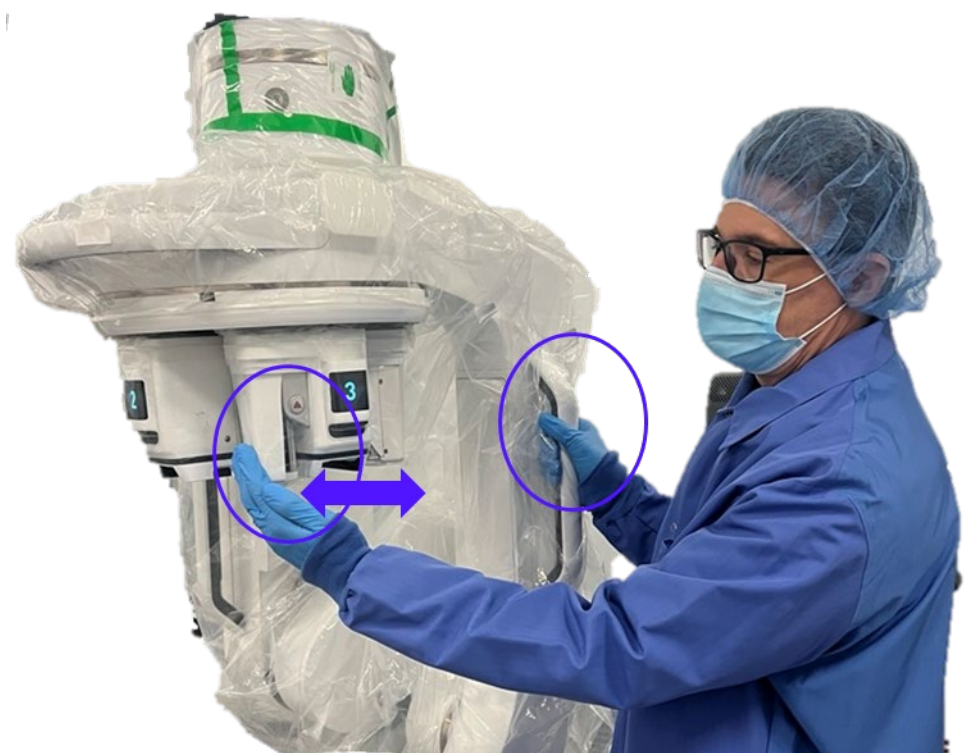
Figur 5: Sådan kan instrumentdrevet drejes

3. Mens instrumentarmens koblingsknap holdes nede, drejes instrumentdrevet (se figur 5) manuelt 360° i én retning. Derefter drejes instrumentdrevet mindst 360° i den anden retning. Figur 5 viser en mulig metode til at dreje instrumentdrevet. Stop straks og tryk på "deploy for draping" (anvend til afdækning) igen for at flytte instrumentdrevet tilbage til sin oprindelige placering og udskifte afdækningen, hvis du observerer følgende:

- a. Instrumentdrevet kan ikke drejes 360° i begge retninger
  - b. VSC-meddelelse om, at afdækningen ikke er helt fastgjort (VSC-meddelelse: "Check drape is secure to all 4 instrument arm clips" (kontroller, at afdækningen er fastgjort til alle instrumentarmens 4 klemmer)" eller "Insecure or missing drape (afdækning løs eller mangler. The drape may not be properly secured and could fall (afdækningen er muligvis ikke fastgjort korrekt og kan falde ned). Ensure the drape is properly connected to all 4 mounts to continue") (sørg for, at afdækningen er korrekt fastgjort til alle 4 beslag for at fortsætte).

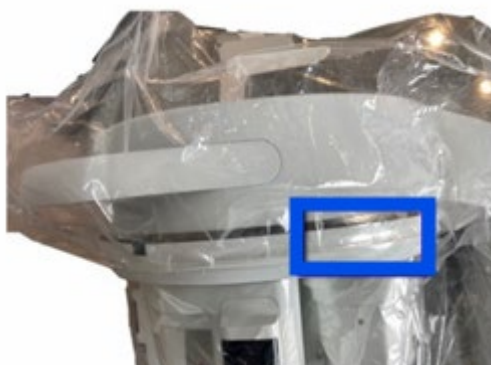
- c. Den ydre afdækningsring falder af den sølvfarvede del af systemet (se figur 6a og 6b nedenfor).
  - d. En af de 4 mørkegrå markører løsner sig fra de mørkegrå stik under rotation (se figur 7).

Figur 6a Korrekt: sølvfarvet del skjult
