**Emne:** Softwareopdatering af CRT-D'er (Cardiac Resynchronization Therapy Defibrillators) løser problemet med LV offset-interaktion (LV=vestre ventrikel) fra December 2017. Reference: 92179817-FA

## Øversigt over vigtig produktinformation (FSN)

# Boston Scientifics softwareopdatering til CRT-D'er løser problemet med positiv LV offset-interaktion

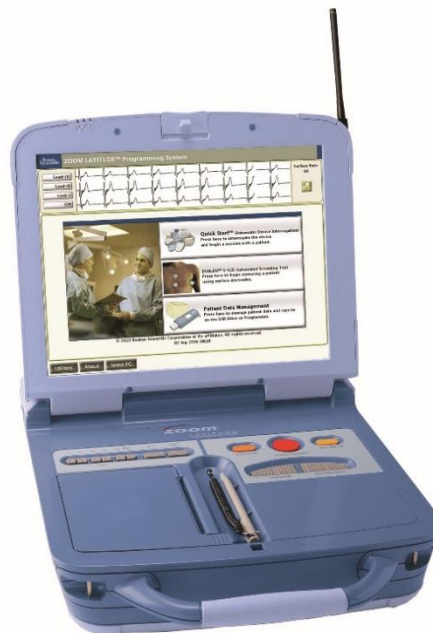
Kontroller, at jeres model 3120 ZOOM™ programmer er opgraderet med denne software

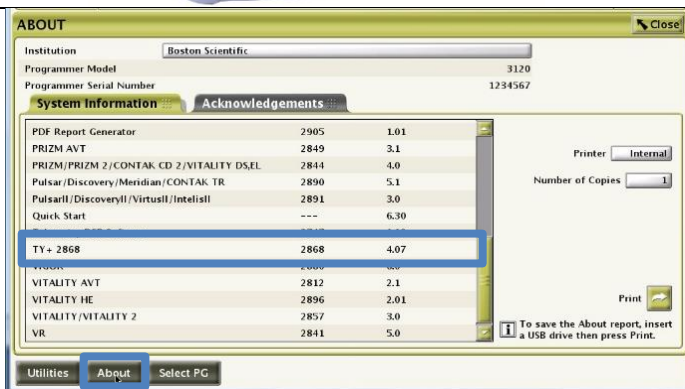
Vælg knappen About (om), og kontroller softwaremodel og version

Model 2868 v4.07
