OPDATERING til VIGTIG sikkerhedsmeddelelse

Trilogy Evo, Trilogy Evo O2 og Trilogy EV300

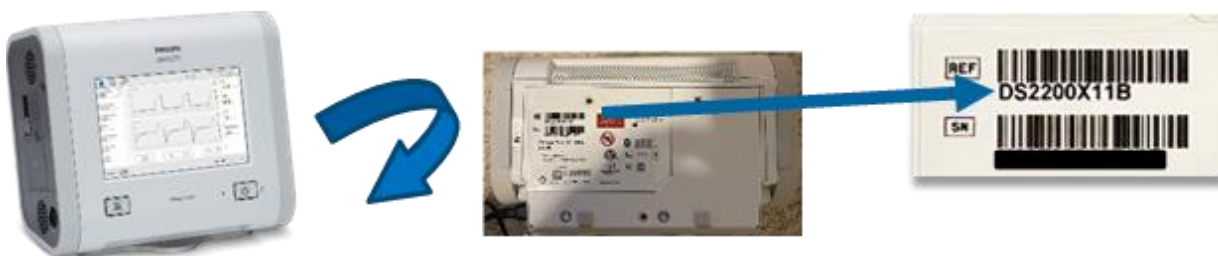
Trilogy Evo-, Trilogy Evo O2- og Trilogy EV300-modeller kan være berørt af et eller flere af de problemer, der er beskrevet i dette brev. Se reservedelsnummeret i bunden af enheden for at identificere udstyrets model:

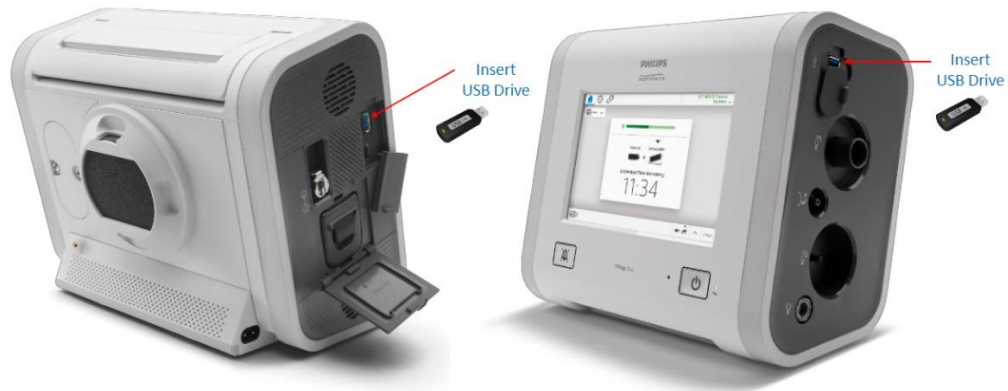
1. Tilslut enheden til vekselstrøm. Tryk på tænd/sluk-knappen (Standby).
2. Indsæt USB-drevet i en af de to USB-porte på din enhed.

3. Gå til vinduet OPTIONS (INDSTILLINGER) (skruenøggleikon) > Data Transfer (Dataoverførsel)
4. Enheden genkender USB-drevet og viser softwareversionen i feltet "Install Software Update" (Installer softwareopdatering). Klik på dette felt.
5. Bekræft, at du opgraderer enheden til den nyeste version, og klik på YES (JA)
6. Trilogy Evo installerer nu den nye software. Vent et øjeblik.
7. Der vises en bekræftelse på, at softwareinstallationen er fuldført. Tryk på OK, og tænd for respiratoren.

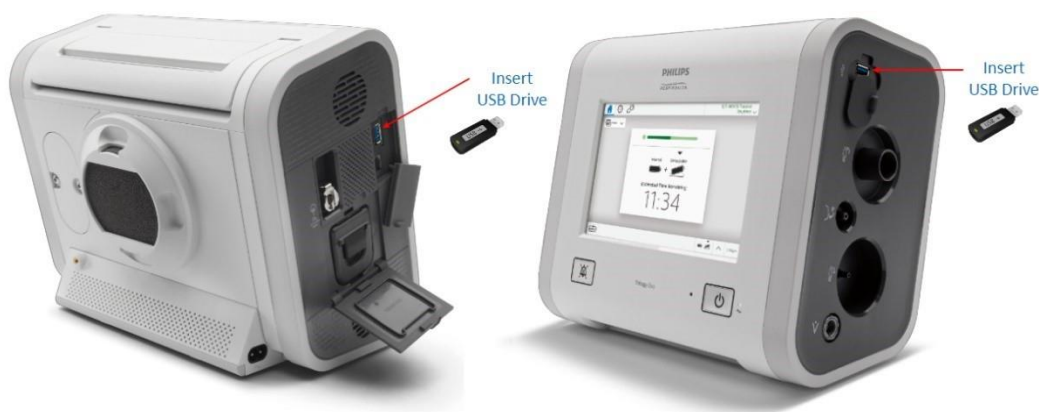
1. Tilslut enheden til vekselstrøm. Tryk på tænd/sluk-knappen (Standby).
2. Indsæt USB-drevet i en af de to USB-porte på din enhed.

3. Gå til vinduet OPTIONS (INDSTILLINGER) (skruenøgleikon) > Data Transfer (Dataoverførsel)
4. Enheden genkender USB-drevet og viser softwareversionen i feltet "Install Software Update" (Installer softwareopdatering). Klik på dette felt.
5. Bekræft, at du opgraderer enheden til den nyeste version, og klik på YES (JA)
6. Trilogi Evo installerer nu den nye software. Vent et øjeblik.
7. Der vises en bekræftelse på, at softwareinstallationen er fuldført. Tryk på OK, og tænd for respiratoren.
