Vigtig sikkerhedsmeddelelse

BiPAP A40 Pro-respirator, BiPAP A40 EFL-respirator og BiPAP A30 EFL-respirator

Fejl i alarm forbundet til oxygensensor inde i respiratoren

Oplysninger til distributører af enheden og sundhedspersonale

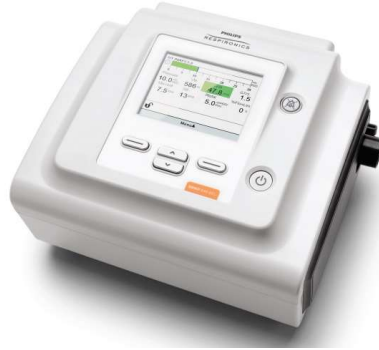
- Dette problem påvirker alle BiPAP A40 Pro-respiratorer, BiPAP A40 EFL-respiratorer og BiPAP A30 EFL-respiratorer.
- Der følger en liste over berørte reservedelsnumre med dette brev.
- Se mærkningen på enheden (som vist nedenfor).
