## Vigtig sikkerhedsmeddelelse

### Philips Azurion System R1.x

Potentielt tab af billedannelsesfunktion (røntgen) og/eller længere tidsforbrug ved udførelse af kold genstart

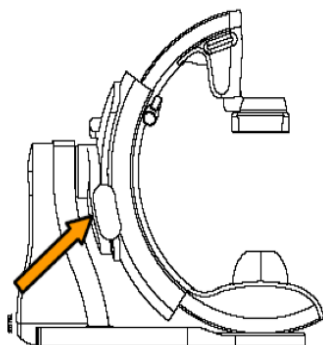
Systemets produktnavn og modelnummer findes på systemidentifikationsmærkaten på systemstanderen (Figur 1). Softwareversionen for Philips Azurion-systemet vises på startskærmen (Figur 2).

Figur 1 – Mærkat til identifikation af systemet

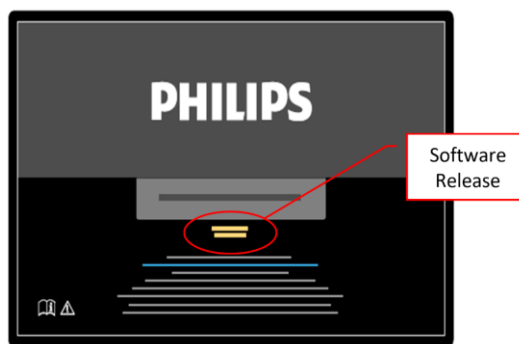
Figur 2 - Skærbillede for systemopstart
