Vigtig sikkerhedsmeddelelse

Zenition 50- og Zenition 70-systemer
Muligt tab af røntgenbilledfunktionalitet og C-armens højdebevægelse

11-okt-2024

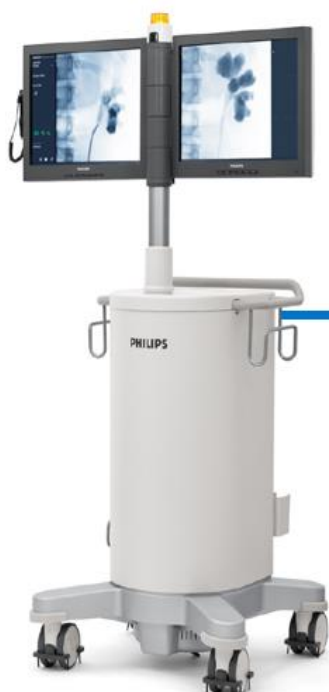
*Fig. 1 Mobil visningsstation
(Placering af systemidentifikationsmærkat)

Systemets produktnavn og modelnummer findes på systemets identifikationsmærkat (Fig. 2). Denne mærkat sidder på bagsiden af den mobile visningsstation (MVS) (Fig. 1).
