**Vigtig sikkerhedsmeddelelse - HASTER****Philips Azurion R3.0-systemer**

Potentielt tab af billeddannelsesfunktionalitet (røntgen) og/eller tab af motoriseret bevægelse og/eller forkert billedindhold, og/eller tab af data, som kan medføre forsinkelse eller afbrydelse af proceduren og/eller proceduremæssige komplikationer

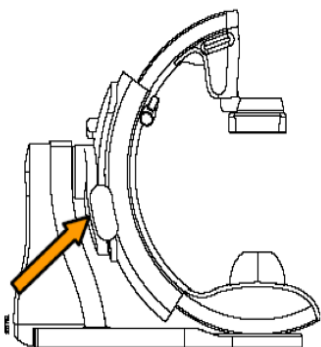
Figur 1 - Systemets identifikationsmærkat

Systemets produkt navn og modelnummer findes på systemets identifikationsmærkat, som sidder på systemets stander (figur 1). Philips Azurion-systemernes release-version kan identificeres under opstart (figur 2).

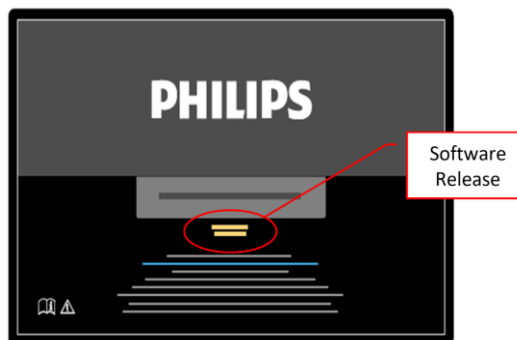
Figur 2- Systemets opstartsskærm
