**HASTER: SIKKERHEDSMEDDELELSE PÅ STEDET – DS-26-06045****BD Kiestra™ ReadA**

REF: 446948 Serienumre: Alle

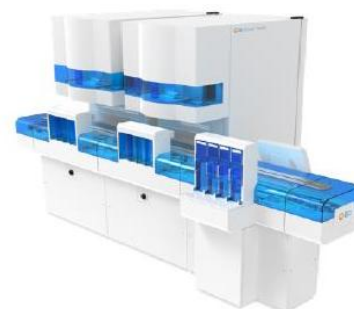
BD Kiestra™ ReadA er et fritstående, lukket laboratorieinstrument designet til inkubation og billeddannelse af kulturplader. Den har et lukket kabinet-design, som fysisk isolerer plader under inkubation og billeddannelse. Kabinettet rummer inkubatoren, billedudstyr og pladetransportkomponenter i en enkelt integreret enhed.

*Figur 1: Kiestra™ ReadA***Primære kliniske formål med enheder**

BD Kiestra™ ReadA er et in-vitro diagnostisk enhedssystem, som består af en inkubator og et kameramodul. ReadA bruges til at inkubere plader og til at skabe billeder af plader. Pladerne fjernes automatisk fra rugemaskinen, fotograferes og returneres til rugemaskinen eller transporteres til en anden bestemt destination.
