Emne: Sikkerhedsmeddelelse vedrørende produktet – Ophedning af nordicAudio-headsets

FSCA-identifikator: CAPA-95

Handlingstype: Sikkerhedsrelateret korrigerende handling

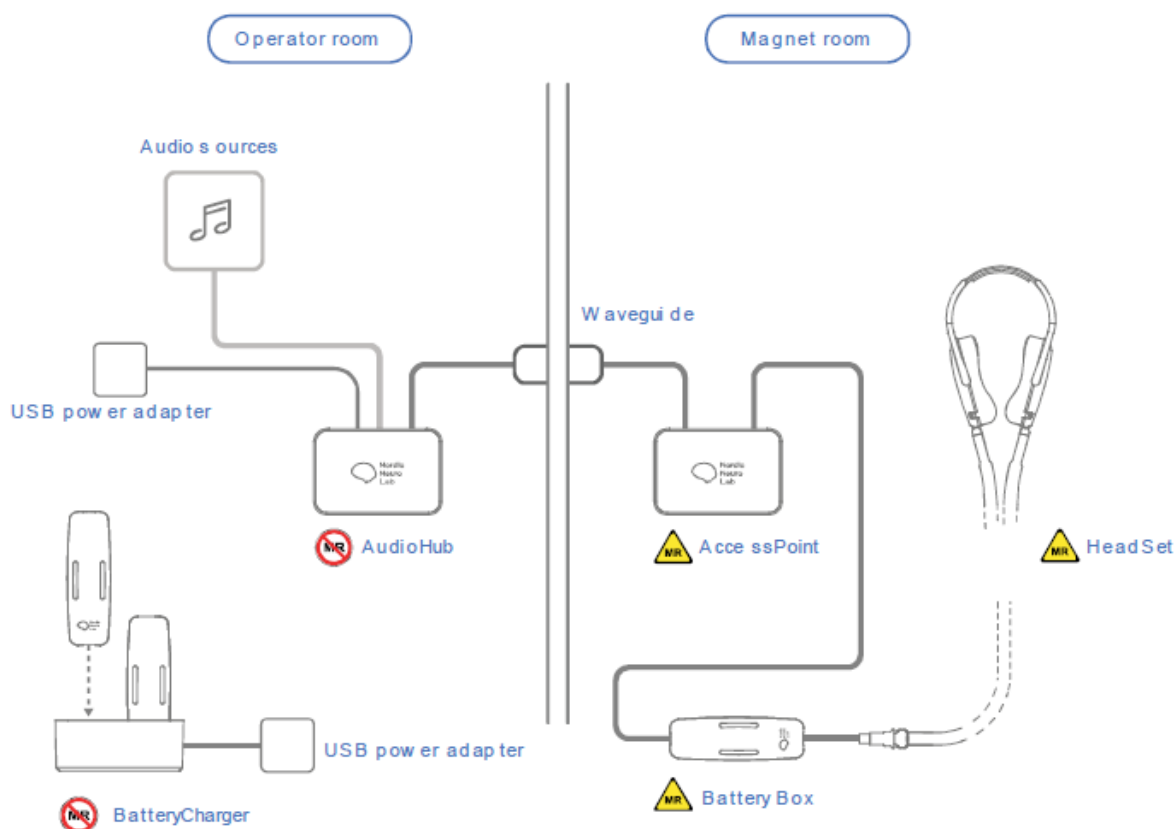
nordicAudio bestående af et MR-kompatibelt headset med optisk datatransmission, batterienhed til strømforsyning af headsettet, AudioHub som grænseflade mellem kommerciel lyd og optisk transmission til headsettet.

nordicAudio gør det muligt for hørbare signaler fra en kilde i kontrolrummet at komme ind i magnetrummet, hvor personen kan høre dem. Systemet består af hovedtelefoner, der er tilsluttet gennem et adgangspunkt. Fra denne enhed er systemet tilsluttet en lydhubenhed i kontrolrummet gennem et fiberkabel. Standardlydkilder kan slutes til lydhubben og hermed bringe lyden til emnet.
