Vigtig korrektion af medicinsk udstyr – 2955842-06022014-003-C

Intuitive Surgical stor klipsetang til brug sammen med da Vinci® S™ og da Vinci® Si™

Bilag A – Identifikation af berørte store klemmepåsatte

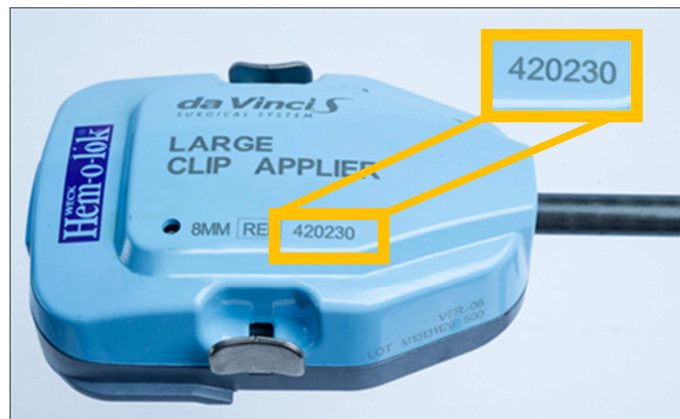
1. Gennemgå din beholdning af store klemmepåsatte for følgende delnumre:

Delnummer	Produkt navn
420230-06	8mm klipsetang
420230-04	8mm klipsetang

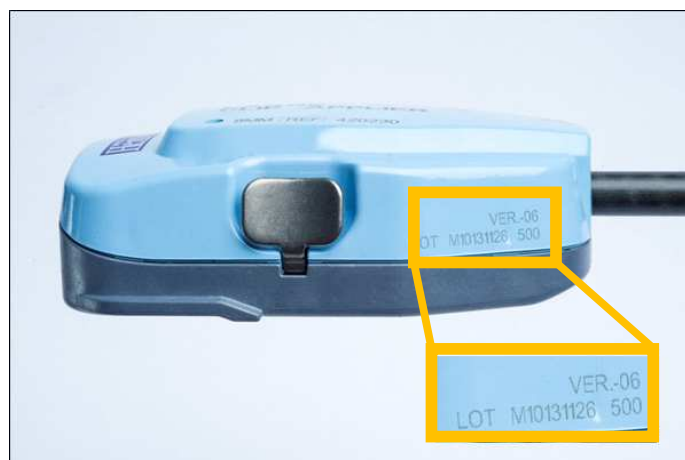
2. For hvert instrument, der identificeres ved delnummeret i trin 1, skal du finde partinumret.

Bemærk: Delnumre og partinumre findes på det blå hus i nærheden af bagsiden af instrumentet.

Delnummeret findes på forsiden af huset, mens partinummer er på siden af huset.

Berørte partinumre blev fremstillet efter den 16. maj 2012. Datoen er konfigureret inden i partinummeret som følger:

Den dato, dette prøve-instrument blev fremstillet, var den **26. november 2013**

Datointervallet for de berørte partier er fra den 16. maj 2012 til 15 maj 2014.
