FIELD SAFETY NOTICE

**ACL TOP FAMILY: ACL TOP, ACL TOP CTS, ACL TOP 700, ACL TOP 700 CTS,
ACL TOP 700 LAS, ACL TOP 500 CTS AND ACL TOP 300 CTS**

Juni 2014

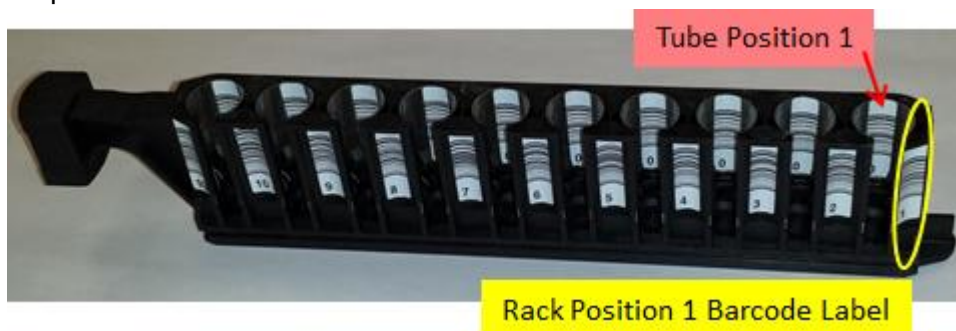
1. Et prøve rack med en prøve med stregkode i Prøve Position 1 (Prøve A) er positivt identificeret af instrumentet, når dette indsættes i en vilkårlig position i en rack position for prøver.

2. Hvis ACL TOP ikke læser dette prøve rack's Position 1 stregkode, der indeholder Prøve A i forbindelse med fjernelse af rack (jv ovenstående billede) registreres dette ikke af instrumentet (instrumentet giver ingen fejlmeddelelse); og,
3. Et prøverack indsættes i same prøve rack position på instrumentet før stregkodelæseren er flyttet at brugeren eller automatisk af instrumentet; og,
4. Et nyt rack eller et gen-indsat rack indeholder en anden prøve stregkode (Prøve B) i Prøve Position 1; og,

1. Efter fjernelse af Prøve Rack, indsæt næste Prøve Rack i en anden position.
2. Hvis der ikke er andre ledige Prøve Rack positioner, vælg HOME position for stregkodelæseren, "Home Barcode Reader"

ikon, før Prøve Rack indsættes.
