**VIGTIGT - Vigtig produktinformation
Ingenia MR FlexTrak-trolley**

Operatørens fod kan komme i klemme under FlexTrak-trolleyen

Der er konstateret et problem på Philips Ingenia MR FlexTrak-trolleyer, Trolley med variabel højde IRF, som, hvis det opstår igen, kan udgøre en risiko for brugeren. Hensigten med denne FSN781 00414 er at informere dig om:

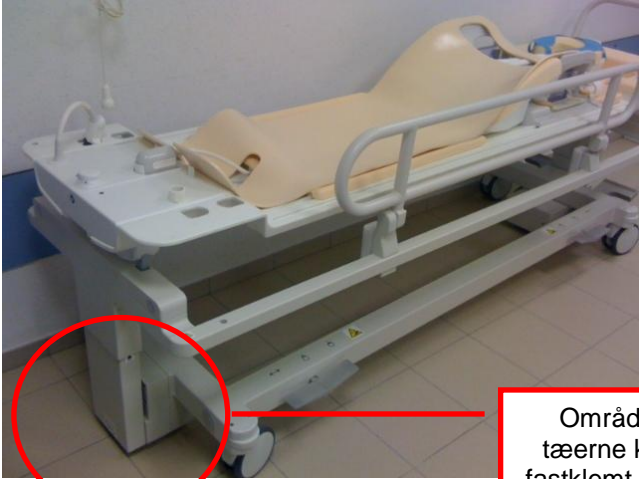
| BESKRIVELSE AF PROBLEMET | <p>Ved brug af Ingenia MR FlexTrak-trolleyen er der en risiko for at klemme operatørens fod mellem gulvet og trolleyens hydraulikenhed.</p> <div data-bbox="987 1205 1273 1346" style="border: 1px solid red; padding: 5px; display: inline-block;"> <p>Område, hvor tæerne kan blive fastklemt, se næste hillede</p> </div> |

| PLANLAGTE TILTAG HOS PHILIPS | <p>Der udsendes en korrigerende handling med reference FCO781 00414, der kræver, at Philips serviceteknikere:</p> <ul style="list-style-type: none"> - Udskifter de forreste og bageste dæksler på Ingenia MR FlexTrak-trolleyen med nye dæksler med en beskyttelseskofanger, som forhindrer, at foden kommer i klemme. <p>Hvis du har brug for at kommunikere med Philips i forbindelse med dette program, beder vi dig oplyse referencenummeret FCO781 00414</p> |

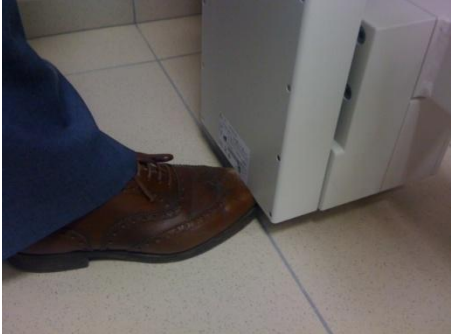
| MULIGE FARER | <p>Der er risiko for skader på operatørens fod eller tæer, hvis den/de kommer i klemme mellem gulvet og trolleyens hydraulikenhed. Årsag kan være afstanden mellem kolonnen og gulvet, den rektangulære form på kolonnen, operatørens position ved håndtering af trolleyen i forhold til kolonnens position, hvor lejepladen mindsker synligheden af det område, hvor foden kan komme i klemme.</p> |

| HANDLINGER, SOM SKAL FORETAGES AF KUNDEN/BRUGEREN | <p>Den farlige situation opstår, når operatøren flytter trolleyen, mens han/hun står i den korte ende af trolleyen og ikke flytter foden, når trolley nærmer sig den. Risikoen foreligger primært, når trolleyen betjenes af 2 personer. Derfor skal man ved brug af trolleyen være ekstra forsigtig og følge anvisningerne for brug af trolleyen på hospitalet eller scanningsinstitutionen, herunder brug af det korrekte fodtøj.</p> |

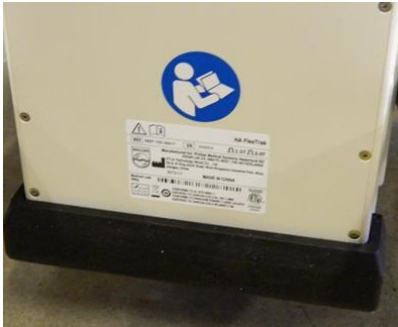
| SÅDAN IDENTIFICERER DU BERØRTE PRODUKTER | <p>Alle Ingenia FlexTrak-trolleyer, Trolley med variabel højde IRF, med følgende produktidentifikationsnummer: 989603019291, 989603019292, 989603019293</p> <p>Denne produktidentifikation kan findes under det forreste eller bageste dæksel på Ingenia MR FlexTrak-trolleyen.</p> |
