**VIGTIG
PRODUKT
INFORMATION****Kære kunde,**

Baxter A/S ønsker at informere dig om et problem med de følgende batcher af FloSeal hæmostatisk matrix (FloSeal VH S/D) med produktkoderne 1501510 og 1503353.

FCA2014-104

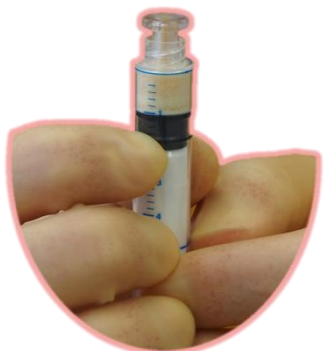
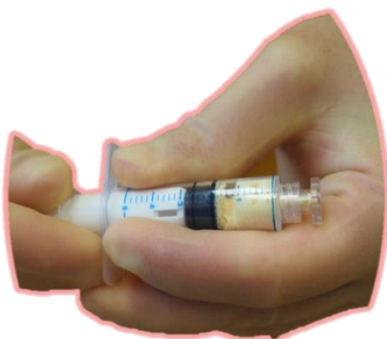
Baxter har modtaget reklamationer om blandingsvanskeligheder og stor påkrævet pressekraft (kraft der skal påføres sprøjtes stempel for at blande trombinopløsningen med gelatinematrixen). Dette er hovedsageligt rapporteret ved første passage, når trombin skal blandes med gelatine. Baxter har gennemgået den modtagne information og gennemført en tilbundsgående undersøgelse af disse reklamationer. Undersøgelsen viste at dette ikke kan relateres til en kvalitetsfejl i produktet, og den medicinske vurdering angav, at der ikke kan forventes negative helbredskonsekvenser for patienterne. Eftersom ingen kvalitetsfejl blev identificeret for produktet, så er forklaringen, at komprimeringen af gelatinematrixen i sprøjten i nogle tilfælde kan føre til, at brugeren oplever øget modstand under blandingsprocessen. Derfor gives følgende information som kan være værdifuld for dig som bruger:

Før blanding af gelatinematrixen med trombinopløsningen, har vi følgende forslag:

- Med luer-hætten på plads, trækkes sprøjtestemplet i gelatinesprøjten 3-4 millimeter tilbage.
- En let banken på gelatinesprøjten med et kirurgisk instrument, f.eks. en saks, kan hjælpe med at løsne granulatet.
- Skru gelatinesprøjten sammen med trombinopløsningen og pres på sprøjtestemplet, som normalt, for at blande.
