FIELD SAFETY NOTICE

**HEMOSIL PT-FIBRINOGEN HS PLUS, PART No. 0008469810,
LOT NUMRE FREMSTILLET FØR JUNI 2014**

21 november, 2014

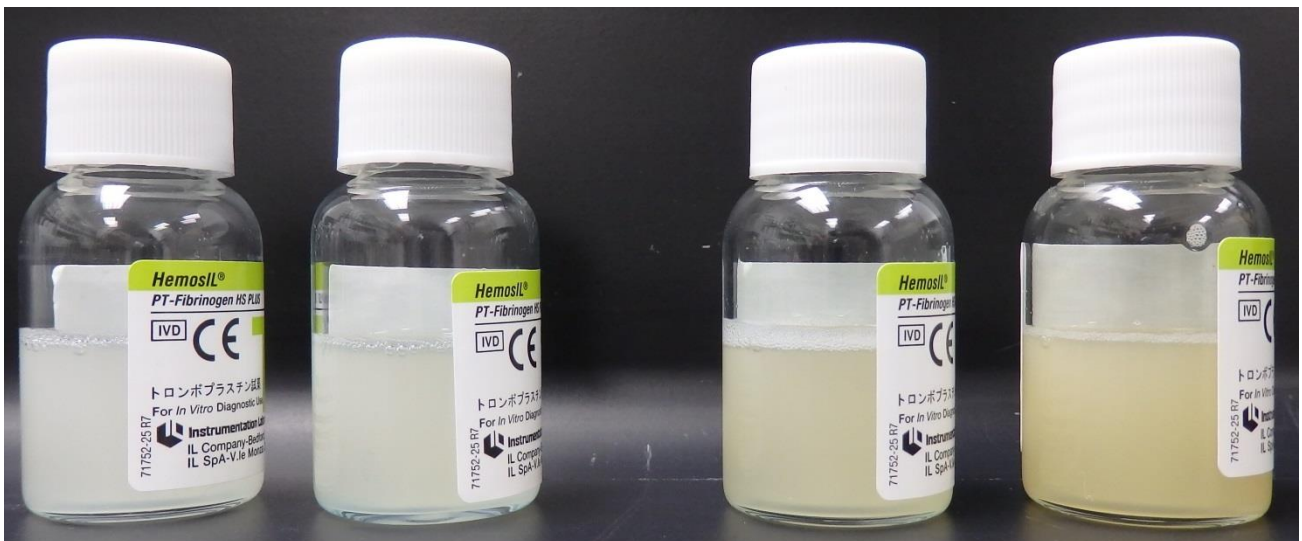
Specielt nogle glas i disse ældre partier udviser en gullig/brunlig farve efter rekonstitution (gul farve eller mørkere) i stedet for den typiske hvide til off-hvide farve. Glas med denne gule / brunlige farve blev observeret at kunne forårsage længere prothrombin (PT) tider, som beskrevet på næste side. Tabellen herunder viser en liste over ikke udløbne lot numre med risiko for berørte glas:

Det beskrevne problem skyldes et højere restfugt i nogle glas som frembringer den gule/brunlige farve ved rekonstitution og resulterer i forlængede PT resultater.

Glas, som fremstår med denne gullige/brunlige farve, kan resultere i forlængede koagulationstider, hvilket flere rapporter om kontroller uden for reference områderne viser.

- Anvend kun glas med den sædvanlige hvide til off-hvide farve efter rekonstitution.
- Billedet herunder viser eksempler på ikke-berørte og berørte rekonstituerede glas:

Ikke berørte glas (Hvid farve)

Berørte glas (gullig farve)

- Hvis der observeres en gullig/brunlig farve efter rekonstitution må glasset ikke anvendes.

Kassér glasset og rekonstituer et andet glas.

Korrigerende handlinger: Korrigerende handlinger er blevet implementerede, startende med lot N0640734 (juni 2014) for at forhindre yderligere tilfælde af restfugt i glas med HemosIL PT-Fibrinogen HS PLUS, PN 0008469810.
