VIGTIGT - Vigtig produktinformation
SENSE Body-spole 1.5T anvendes sammen med ACS NT, Intera Achieva
1.5T og 1.5T MR-systemer

Øget temperatur i kabler til SENSE Body-spole 1.5T.

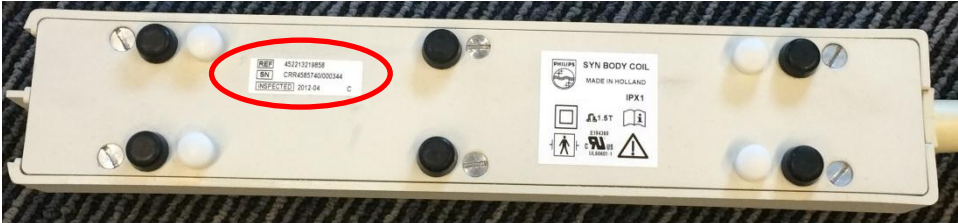
SÅDAN IDENTIFICERER DU BERØRTE PRODUKTER	<p>Alle SENSE-spoler 1.5T med en af følgende identifikationsnumre (12nc):</p> <p>4522 131 5575x¹⁾ 4522 132 1985x 4522 132 7619x 4598 000 5187x 4598 000 5189x 4598 003 59051</p> <p>¹⁾ Hvor x kan være et tal fra 1 til 9.</p> <p>Identifikationsnummeret (12nc) kan findes på spolens grænseflade-/drivenhed som angivet i nedenstående eksempel. 12nc er angivet bag "REF":</p>
