VIGTIGT - Korrektion vedr. medicinsk udstyr Philips HeartStart MRx-defibrillator/monitor Klar til brug-indikator viser et udokumenteret mønster

Produkt: Philips HeartStart MRx-defibrillator/monitor

Berørte enheder: MRx-enhedstyper med softwareversion F.03.06 (M3535A) og T.00.05 (M3536A) og tidligere og følgende partnumre:

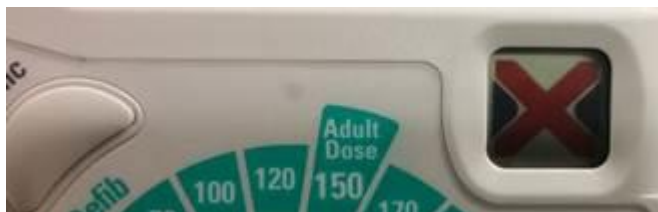
MRx-model M3535A med softwareversion F.03.06 og tidligere og model M3536A med softwareversion T.00.05 og tidligere stopper muligvis den automatiserede klar til brug-test i en unormal tilstand, når enheden slukkes. Hvis dette sker, viser indikatoren et mønster (vist nedenfor), som ikke er dokumenteret i brugerhåndbogen eller servicehåndbogen.

Hvis dette mønster vises, og der tændes for enheden, vil klar til brug-indikatoren vende tilbage til et timeglas, som angivelse af, at den fungerer korrekt i alle monitorerings- og behandlingstilstande. Der er ingen klinisk risiko, hvis den enhed, der har vist dette klar til brug-mønster, tændes og tages i brug.

Philips iværksætter en opgradering, som vil løse de softwareproblemer, som er beskrevet i denne vigtige produktinformation. Denne opgradering vil blive leveret til kunderne uden beregning. En Philips Healthcare-repræsentant vil kontakte dig med henblik på at aftale installationen. Vi påskønner din tålmodighed, mens vi arbejder på at planlægge opgraderingerne.

<p>HANDLINGER, SOM SKAL FORETAGES AF KUNDEN/BRUGEREN</p>	<p>Alle MRx-brugere skal være opmærksomme på, at hvis mønsteret vises, kan de fortsætte med at bruge enheden. Når MRx tændes, forsvinder mønsteret, og enheden vil fungere normalt i alle monitorerings- og behandlingstilstande.</p>
<p>PLANLAGTE TILTAG HOS PHILIPS</p>	<p>Philips vil levere en softwareopgradering - til M3535A (softwareversion F.03.07 eller derover) og M3536A (softwareversion T.00.06 eller derover) - for at løse dette problem. Der leveres en softwareopgradering uden beregning til alle berørte produkter. En repræsentant for Philips Healthcare vil kontakte kunder med berørte enheder med henblik på at aftale installation af opgraderingerne.</p>
<p>YDERLIGERE INFORMATION OG SUPPORT</p>	<p>Hvis du har brug for yderligere information eller support i forbindelse med dette problem, er du velkommen til at kontakte din lokale Philips repræsentant eller kontakte os på 1-800-722-9377.</p>

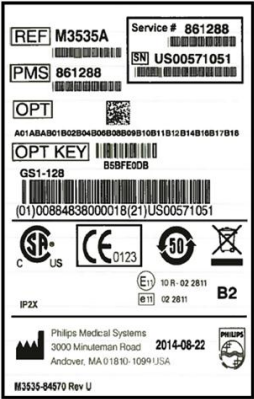
<p>SÅDAN IDENTIFICERE R DU BERØRTE PRODUKTER</p>	<p>Philips HeartStart MRx-defibrillatorer/monitører, som er angivet ovenfor i afsnittet Berørte produkter, er berørt af problemet.</p> <p>Partnummeret på HeartStart MRx-defibrillatoren/monitøren er trykt på den primære mærkat i bunden af MRx.</p> <div style="text-align: center;">
