FSN86201683A FSN86201684A

20. november 2015

### **VIGTIGT - Vigtig produktinformation Philips IntelliVue Information Center (PIIC) iX**

**Rekonstruerede EKG-afledninger, som vises eller udskrives på Information Center iX, kan vise EKG-kurven for bestemte afledninger forkert.**

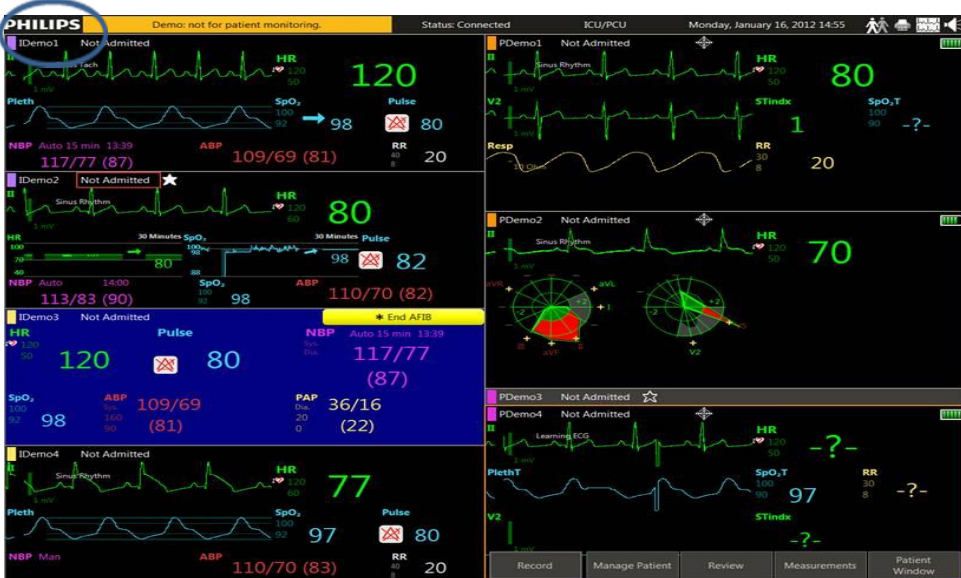
<p><b>SÅDAN IDENTIFICERER DU BERØRTE PRODUKTER</b></p>	<p>PIIC iX-version A.0X eller B.0X – Identificer det berørte produkt ved at klikke på Philips-vandmærket på PIIC iX-overvågningsskærbilledet. Dette vil fremkalde produktsupportsiden. Softwareversionen har den release, som produktet kører.</p>

<p><b>PLANLAGTE TILTAG HOS PHILIPS</b></p>	<p>Philips har iværksat en afhjælpende foranstaltning, der løser dette problem. Kontakt din lokale Philips-repræsentant, hvis du har spørgsmål angående en enhed, der er berørt af dette problem. En softwarerettelse vil blive leveret til kunder med berørte enheder uden beregning.</p>
<p><b>YDERLIGERE INFORMATION OG SUPPORT</b></p>	<p>Hvis du har brug for yderligere information eller support i forbindelse med dette problem, kan du kontakte den lokale repræsentant for Philips Healthcare's kundeservice eller Customer Care Solutions Center på (800) 722-9377, hvis du har spørgsmål til eller problemer med denne korrektion vedrørende medicinsk udstyr.</p>
