Emne: **AKUT VIGTIG SIKKERHEDSINFORMATION - FJERNELSE**

FSN/FSCA-titel: Flere hofte-, knæ- og skulderprodukter med højglansoverflade, som er emballeret i LDPE-poser (lavdensitetspolyethylenposer)

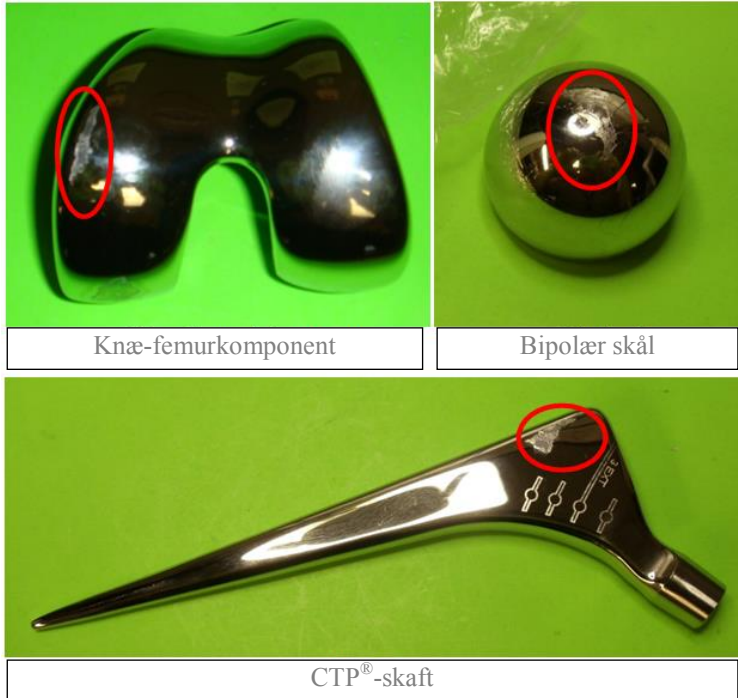
Du modtager dette brev, fordi vores fortegnelser angiver, at du har eller kan have modtaget et delsæt af højglansimplantater, som var emballeret i en lavdensitetspolyethylenpose (low density polyethylene, LDPE), som kan klæbe fast til implantaterne.

Repræsentative billeder af implantater udsat for fastklæben af LDPE-pose vises herunder.

1. Gennemlæs informationen og sørg for, at alt relevant personale får kendskab til indholdet.
2. Hjælp din Zimmer Biomet salgsrepræsentant med at sætte eventuelle berørte produkter i karantæne.
3. Din Zimmer Biomet salgsrepræsentant vil fjerne det tilbagekaldte produkt fra dit hospital.
4. Udfyld og returner den vedhæftede anerkendelsesattest til fieldaction.emea@zimmerbiomet.com.
5. **Hvis du efter at have gennemlæst denne information har flere spørgsmål eller bekymringer, bedes du kontakte din lokale Zimmer Biomet repræsentant.**
