[Reference: QIL-150P-02]

**[VIGTIGT: SIKKERHEDSBEMÆRKNING/SIKKERHEDSRELATERET KORRIGERENDE HANDLING]  
[VIGTIGT: TILBAGEKALDELSE – KORRIGERENDE FORANSTALTNING FOR MEDICINSK Udstyr]**

**Vedrørende: Cystoskopibroer og arbejdskanaler – klæbestrimler falder af**

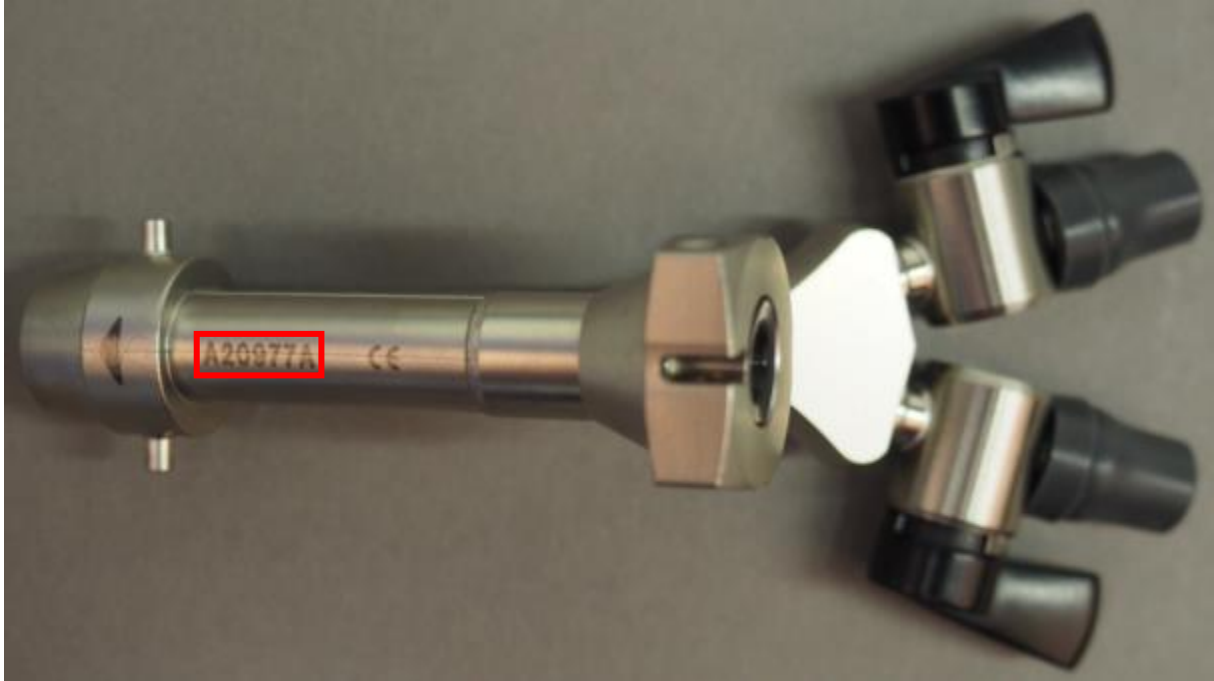
Billede 1: Modelnummer på cystoskopibro

1. Gennemgå din beholdning for eventuelle enheder af ovennævnte model og med ovenstående lotnumre. Model og lotnummer er angivet på enheden som vist på billederne nedenfor.

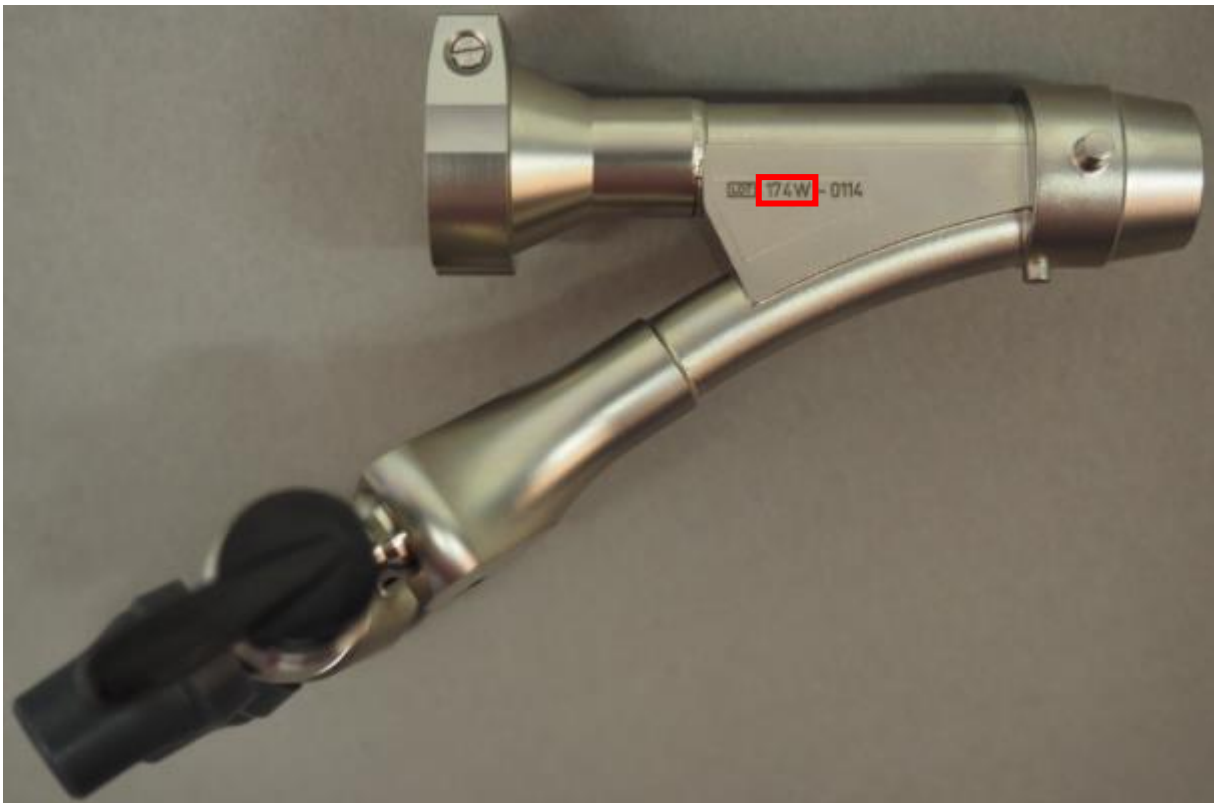
Billede 2: Lotnummer på cystoskopibro

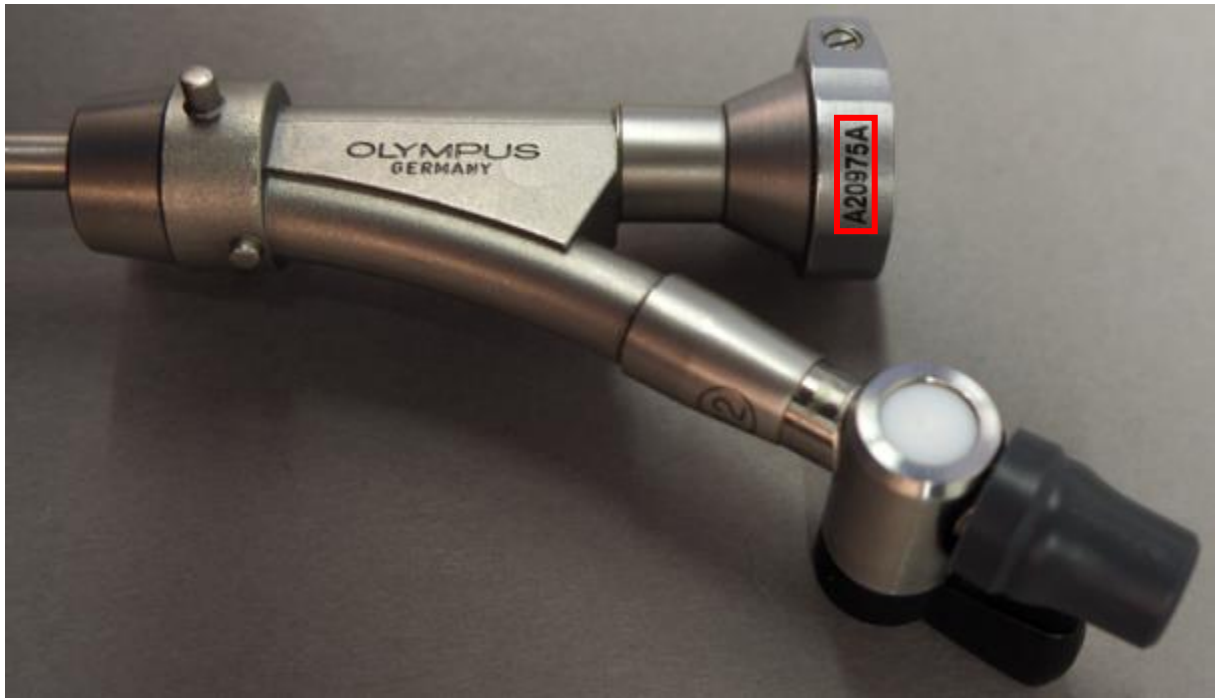
Billede 3: Modelnummer på arbejdskanal

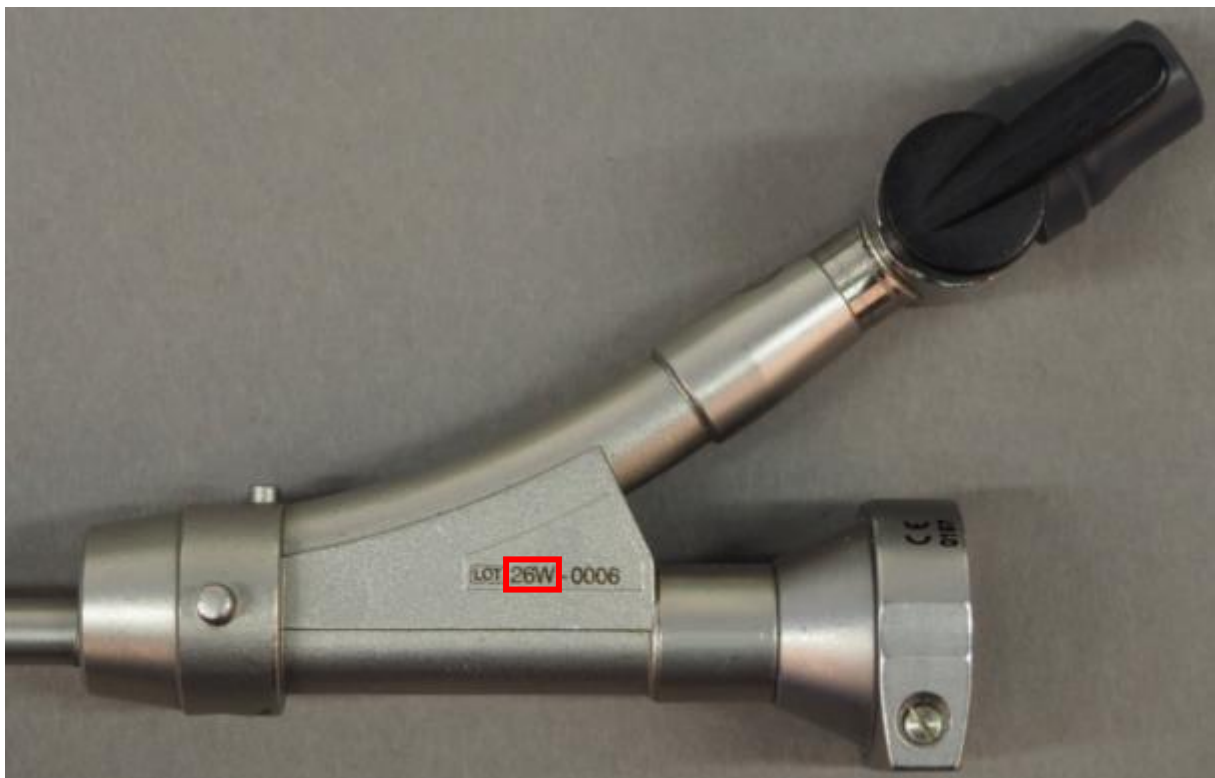
Billede 4: Lotnummer på arbejdskanal
