**VIGTIG SIKKERHEDSMEDDELELSE TIL MARKEDET**

**Vedr.:** **VIGTIG MEDICINSK PRODUKTINFORMATION (FJERNELSE)**

**Reference:** **FA 2018-03 (ZFA2018-17)**

**Berørt produkt:** Charcot osteotommejsel (traume-, fod- og ankelinstrumenter)

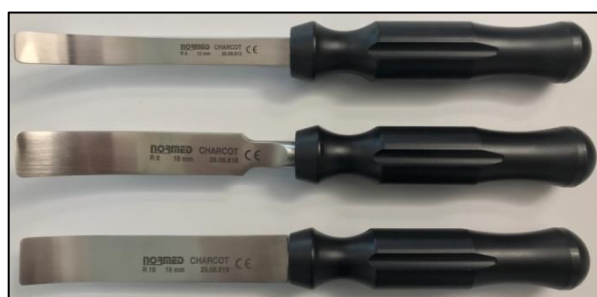
Billede 1: Eksempler på den berørte mejsel

En nylig undersøgelse af en reklamation afslørede uventede lumen i håndtagets grænseflade til metalmejslen. Som en sikkerhedsforanstaltning blev det besluttet at fjerne alle resterende produkter på markedet. Der findes andre mejsler, der kan anvendes ved kirurgiske indgreb.

1. Gennemgå denne meddelelse for at være opmærksom på indholdet.
2. Hjælp din lægemiddelkonsulent for Zimmer Biomet med at sætte alle berørte instrumenter i karantæne.
3. Din lægemiddelkonsulent for Zimmer Biomet fjerner de berørte instrumenter fra hospitalet/klinikken.
4. Udfyld bilag 1 – Kvitteringscertifikat.
  - a. Returner en digital kopi til [fieldaction.nordics@zimmerbiomet.com](mailto:fieldaction.nordics@zimmerbiomet.com).
  - b. Behold en kopi af kvitteringscertifikatet med dine handlingsoptegnelser i tilfælde af, at der skal foretages en audit af din dokumentation omkring overholdelse.
5. Hvis du efter at have gennemgået denne information har flere spørgsmål eller er bekymret over noget, bedes du kontakte din lægemiddelkonsulent for Zimmer Biomet.
