Presserende meddelelse om medicinsk udstyr – ISIFA2018-04-C

da Vinci Xi® Stapler 45 blå og grønne genopfyldninger mangler knivkomponentet

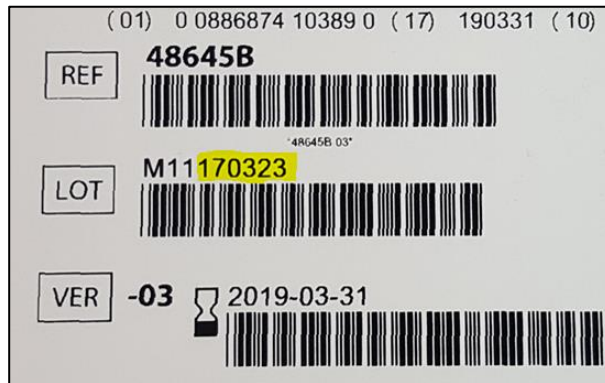
Som reference, partier, der kommer inden for de partiintervaller, der henvises til nedenfor, kan være berørt af dette problem. Du kan finde de berørte partinumre på genopfyldningsemballagen ved blot at kontrollere de sidste 6 cifre. Se figur 1:

Figur 1: Berørte partier af Xi Stapler 45 genopfyldninger
