Vigtige supplerende kontroltiltag!

Novalung kits / iLA active iLA kit IPS / i-cor puls kit

ADVARSEL	Følgende procedure for visuel kontrol OG lækagetestning af DP3-pumpehovedet SKAL udføres hver gang inden brug af patientsættet. Manglende overholdelse af denne procedure kan medføre alvorlig personskade eller endog død for patienten!
--	--

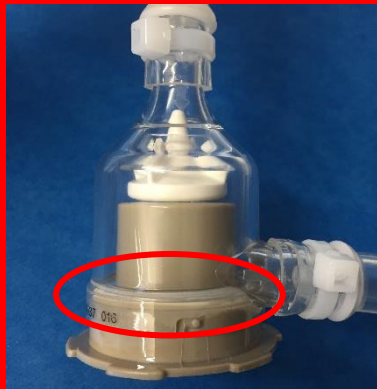
Hvis det klæbende område af kabinetets tilslutning er mælket/uklart, må patientsættet **IKKE** benyttes!

Mælket/uklar misfarvning af det klæbende område:	Korrekt tilslutning:
