Field Safety Notice (FSN)

Handelsbetegnelse af de berørte produkter: MC 1124 og MC 1104

FSCA – identifikation: 13-12-2019

Type tiltag: Enheds modifikation.

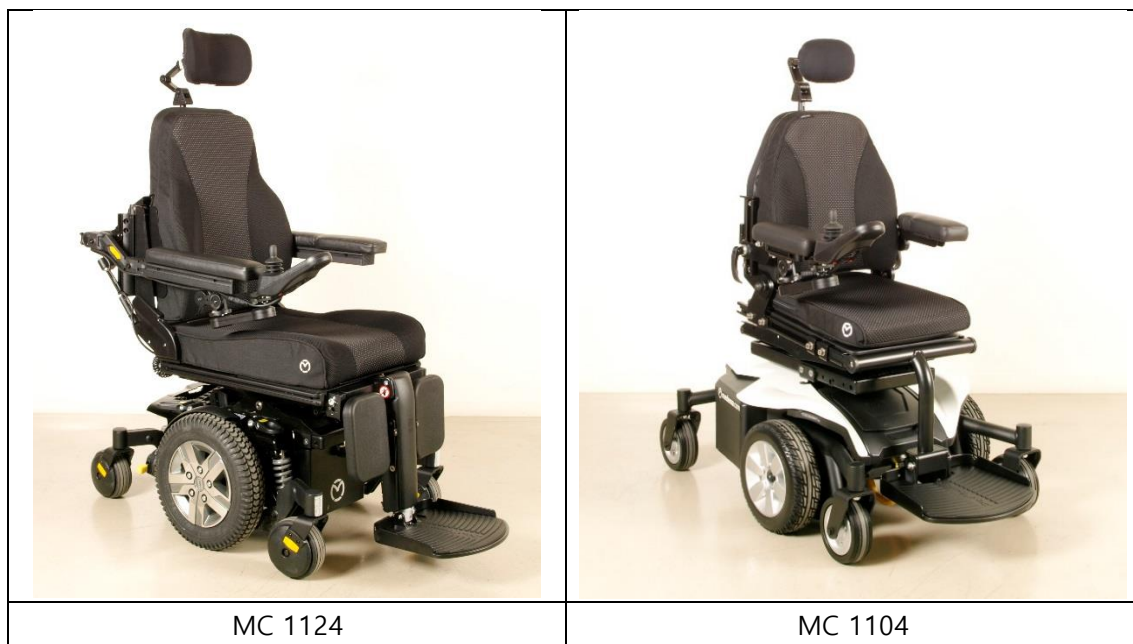
Elektriske kørestole MC 1124 og MC 1104 der er produceret før 15.07.2019 er berørt af denne FSN.

Kørestolene ser ud som på billederne herunder.

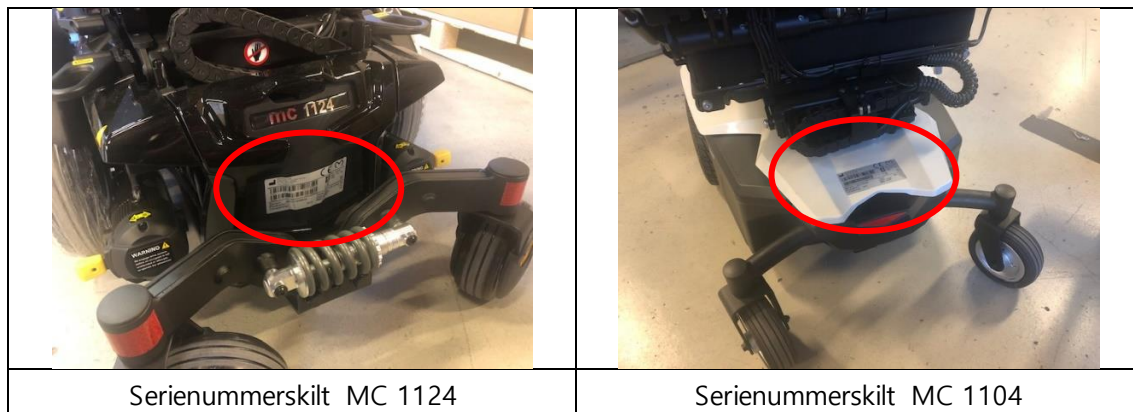
Serienummerskiltet på en MC 1124 og MC 1104 findes i den indcirklede position bagerst på køretøjet:
