**Uopsætteligt sikkerhedsvarsel for installeret udstyr**  
**Nålestyr-bøsninger til stereotaktisk brystbiopsi**

**Opsætteligt sikkerhedsvarsel for installeret udstyr**  
**(Field Safety Notice – FSN)**  
**Nålestyr-bøsninger til stereotaktisk brystbiopsi kan mislykkes**

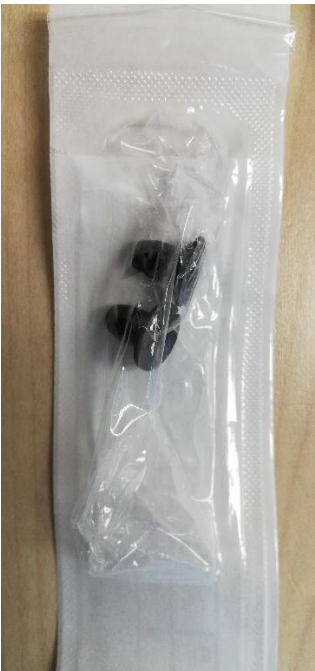
<p><i>Billede 1</i></p> </div> <div style="text-align: center;">

<b>1. Oplysninger om påvirket udstyr*</b>	
1.	<p>1. Udstyrstype(r)*</p> <p>Sterile nålestyr-bøsninger til engangsbrug. Disse bøsninger leveres sterile i par, dvs. en pakke indeholder to (2) bøsninger i henhold til billede 1. Når du bruger det stereotaktiske brystbiopsi-udstyr, bruges disse bøsninger til at lede biopsinålen gennem nåleholderen i henhold til billede 2.</p> <div style="display: flex; justify-content: space-around; align-items: center;"> <div style="text-align: center;">

<b>2 Årsag til korrigerende foranstaltning på brugsstedet (Field Safety Corrective Action - FSCA) *</b>	
2.	<b>1. Beskrivelse af problemet med produktet*</b>
	Nogle bøsninger har en defekt i materialet, som gør dem skøre. Graden af denne materialedefekt varierer. Men nogle af dem kan revne under normal brug. Dette er forekommet og er derfor blevet indrapporteret.

<b>3. Type af handling til modvirkning af risikoen*</b>	
<b>3.</b>	<p><b>1. Handlinger som brugeren skal udføre</b></p> <p> <input type="checkbox"/> Identificer udstyr    <input type="checkbox"/> Isolér udstyr    <input type="checkbox"/> Returner udstyr    <input checked="" type="checkbox"/> Ødelæg udstyr  <input type="checkbox"/> Ændring/inspektion af udstyr på stedet  <input type="checkbox"/> Følg anbefalinger vedrørende patienthåndtering  <input type="checkbox"/> Bemærk ændring/påmindelse vedrørende brugervejledning (Instructions For Use - IFU)  <input type="checkbox"/> Andet                      <input type="checkbox"/> Ingen         </p> <p>Hvis du har nogle af disse bøsninger på lager, anbefaler vi på det kraftigste, at du undlader at bruge dem. Vi vil straks og gratis sende dig nye bøsninger i rustfrit stål. I forbindelse med udskiftningen bedes du sende en e-mail til <a href="mailto:bushing@turonmedtech.com">bushing@turonmedtech.com</a> og hvorefter du straks får svar med instruktioner vedrørende udskiftning.</p> <p>Bemærk, at disse bøsninger i rustfrit stål leveres ikke-sterile. En steriliseringsinstruktion medfølger bøsningerne.</p>
