Vigtig produktinformation

Ambu® SPUR® II til behovsventil

14. december 2021

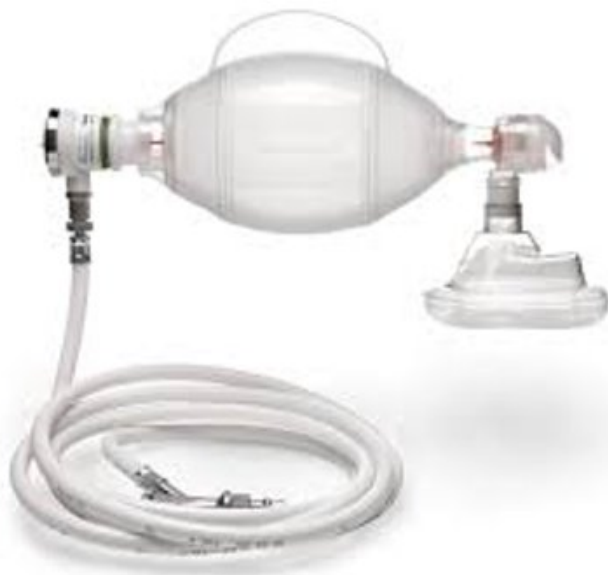
Ambu® SPUR® II til behovsventil

Ambu har modtaget en hændelsesrapport efter brug af Ambu® SPUR II til behovsventil fra et tysk hospital, hvor oxygenkonnektoren blev fundet sammenklappet under brug.

Oxygenkonnektoren på Ambu SPUR II til behovsventil kan i meget sjældne tilfælde forringes under opbevaring og fremstå sammenklappet. Hvis en udgave af SPUR II til behovsventil med en sammenklappet oxygenkonnektor tages i brug, vil det ikke være muligt at forsyne patienten med yderligere oxygen fra oxygenreservoiret. Der kan stadig tilføres ekstra oxygen via behovsventilen, og ventilation med omgivende luft er stadig mulig.

Sporbarhedssystemet hos Ambu angiver, at din institution har købt en eller flere SPUR II til behovsventiler, der er fremstillet mellem december 2014 og februar 2019, og at der kan være berørte enheder på dit lager. Du skal håndtere dette ved at kassere berørte LOT af Ambu SPUR II til behovsventiler i henhold til lokale bestemmelser .
