**VIGTIG - SIKKERHEDSMEDDELELSE**

**Getinge ED-FLOW, automatisk endoskopgenbehandlingsanlæg (AER)  
Vigtig produktinformation CAPA 657027**

Dato:	25. okt. 2022
Produktproblem:	ED-FLOW-doseringsproblem, CAPA 657027
Omhandlet produkt:	Getinge ED-Flow AER og Getinge ED-Flow SD AER
UDI DI	Intet UDI – produktet sælges ikke i USA og er ikke et MDR-produkt
SRN	IKKE RELEVANT
Løsning:	<i>Getinge anbefaler at korrigerer enhederne og fjerne mekaniske forstyrrelser, der forårsager gener, samt at sikre, at alle enheder på markedet fungerer effektivt og sikkert.</i>
Omhandlede serienumre:	Alle ED-FLOW AER-modeller fremstillet siden starten af 2010 og indtil 24-08-2022.
Produktinformation om udbedring:	<b><i>GD11651 Instruktioner til korrigerende handling ED-Flow</i></b>
Sider:	5

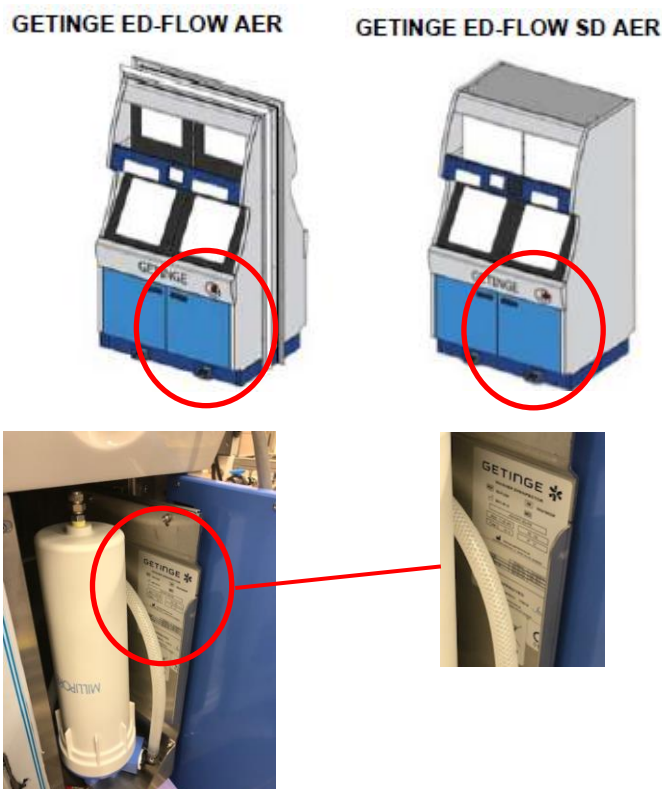
1. Kontrollér serienummeret på ED-FLOW AER. Serienummeret skal svare til serienummeret på kundesvarskemaet (bilag 1). Serienummeret findes på mærkningsetiketten, der er placeret på indersiden af højre panellåge, se nedenfor.
