Urgent Field Safety Notice/Dringende Sicherheitsinformation (FSN)**MINOP® trocar, outer diameter 6 mm /
MINOP® Trokar, Außendurchmesser 6 mm**For Attention of*: **Users, Importers and Distributors of the affected products.**Zu Beachtung für*: **Anwender, Importeure und Distributoren der betroffenen Produkte.**

1. Information on Affected Devices/Angaben zu den betroffenen Produkten	
1.1	Device Type(s) / Produktgruppe(n)
	MINOP Intraventricular Neuroendoscopic System MINOP Intraventrikuläres Neuroendoskopiesystem

1.2.	Commercial name(s) / Handelsname(n)
	MINOP® trocar, outer diameter 6 mm, 4 channels MINOP® Trokar, Außendurchmesser 6 mm, 4 Kanäle
1.3.	Unique Device Identifier(s) / Eindeutige Gerätebezeichnung (UDI-DI)
	40392390000028743J

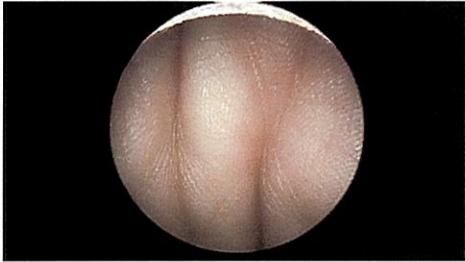
<p>2. Reason for Field Safety Corrective Action/Grund für die Sicherheitskorrekturmaßnahme (FSCA)</p>	
<p>2.1</p>	<p>Description of the product problem / Problembeschreibung</p> <p>We detected a non-conformity to the product specification of part number FF399R caused by a manufacturing deviation. The affected devices were manufactured with a too long shaft, which, in conjunction with the associated neuroendoscopes, leads to a restriction of the field of view. When a 0° neuroendoscope (part number PE184A) is connected, a minimal obstruction of the image on the monitor can be detected (see figure 1). In particular, when a 30° neuroendoscope (part number PE204A) is connected, the image on the monitor is obscured in the upper quarter (see figure 2).</p> <p><i>Wir haben eine Nichtübereinstimmung mit der Produktspezifikation der Artikelnummer FF399R festgestellt, die durch einen Herstellungsfehler verursacht wurde. Die betroffenen Instrumente wurden mit einem zu langen Schaft gefertigt, was in Verbindung mit den zugehörigen Neuroendoskopen zu einer Einschränkung des Sichtfeldes führt. Beim Anschluss eines 0°-Neuroendoskops (Artikelnummer PE184A) ist eine minimale Einschränkung des Bildes auf dem Monitor zu erkennen (siehe Abbildung 1). Insbesondere beim Anschluss eines 30°-Neuroendoskops (Artikelnummer PE204A) ist das Bild auf dem Monitor im oberen Viertel verdeckt (siehe Abbildung 2).</i></p> <div style="display: flex; justify-content: space-around;"> <div style="text-align: center;">

<p>Figure/Abbildung 1 View restriction/Sichteinschränkung 0° Optics</p> </div> <div style="text-align: center;">

3.4	Is customer reply required? Yes. See point 4.3
	Ist eine Antwort des Kunden erforderlich? Ja. Siehe Punkt 4.3
3.5	Action Being Taken by the Manufacturer / Vom Hersteller ergriffene Maßnahme The customer will be informed about the error pattern and requested to check their products. If the products of the customers are affected, they can send us the products after consultation with the sales representative and it will be reworked. <i>Der Kunde wird über das Fehlerbild informiert und aufgefordert, seine Produkte zu überprüfen. Sollte der Kunde betroffen sein, dann senden Sie die Produkte nach Rücksprache mit dem Außendienstmitarbeiter zurück an uns und es wird nachgearbeitet.</i>

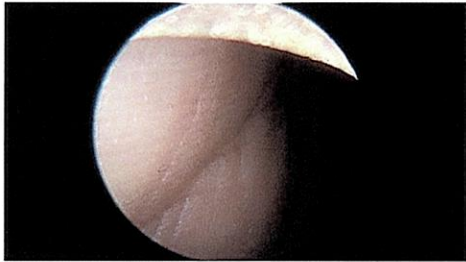
<p>Figure/Abbildung 2 View restriction/ Sichteinschränkung 30° Optics</p> </div> </div>

<p>2.2</p>	<p>Hazard giving rise to the FSCA / Gefahr, der Anlass für die FSCA ist</p> <p>If a faulty trocar is used in combination with a 30° MINOP endoscope (PE204A) the endoscope emerges not as far as intended out of the trocar channel. Therefore, the vision in direction of the trocar's working channel is hampered with approximately a quarter of the field of view obstructed. An emerging instrument will be seen minimally later on screen. Yet, once the instrument is in working position the view on the instrument's working end is sufficiently possible.</p> <p><i>Wird ein fehlerhafter Trokar in Kombination mit einem 30°-MINOP-Endoskop verwendet, so tritt das Endoskop nicht so weit wie vorgesehen aus dem Trokar Kanal heraus. Daher ist die Sicht in Richtung des Arbeitskanals des Trokars behindert, wobei etwa ein Viertel des Sichtfeldes versperrt ist. Ein sich abzeichnendes Instrument wird später auf dem Bildschirm nur minimal zu sehen sein. Sobald das Instrument jedoch in Arbeitsposition ist, ist die Sicht auf das Arbeitsende des Instruments ausreichend gegeben.</i></p>
