Vigtig sikkerhedsmeddelelse

Allura Xper-, Allura Centron-, Azurion- og MultiDiagnost-Eleva-systemer.
Risiko for, at den kablede og trådløse fodkontakt sætter sig fast i den aktive position, hvilket fører til utilsigtet stråling.

31. oktober 2023

Reference: 2023-IGT-BST-013: Allura Xper-, Allura Centron-, Azurion- og MultiDiagnost-Eleva-systemer.

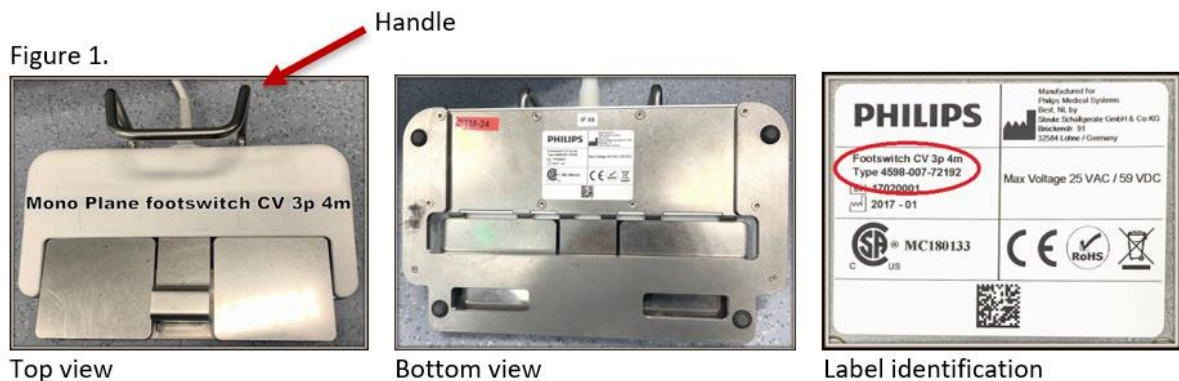
- Ophobning af tyktflydende eller klæbrige væsker på fodkontakten (f.eks. blod eller kontrastvæske), hvis den ikke rengøres korrekt.
- Brug af beskyttelsesovertræk, der enten har den forkerte størrelse eller er placeret forkert på fodkontakten.
- Løsrivelse af en skrue, der holder håndtaget (se **figur 1**) på fodkontakten, og som derefter sætter sig fast inde i huset på fodkontakten.
- En ekstra skrue efterlades utilsigtet inde i huset på fodkontakten under fremstillingen.

Fodkontaktens reference/type kan findes på mærkatene, der er placeret i bunden af fodkontakten som vist i figur 1.

- Efterse håndtaget på fodkontakten for at sikre, at det er sikkert fastgjort og ikke er løsnet. Hvis fodkontaktens håndtag har løsnet sig, skal du stoppe med at bruge fodkontakten og kontakte Philips for at få udskiftet fodkontakten.
