Vigtig sikkerhedsmeddelelse

Philips Interventional Hemodynamic System – IntelliVue X3, software Version P.0, kalibreringsindstilling af invasivt blodtryk for genanvendelige transducere

7 Juni 2024

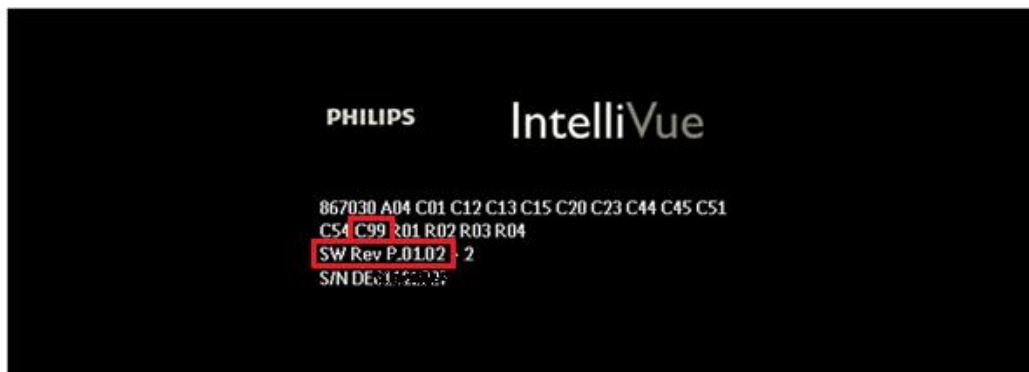
Softwareversionen og den installerede funktion kan identificeres under opstart af IntelliVue X3, eller mens X3 er i standbytilstand:

Hvis du bruger genanvendelige transducere, kan den maksimale målefejl være $\pm 10\%$ uden kalibrering. Vær opmærksom på dette, når du anvender en invasiv blodtryksmåling til behandling, eller brug engangstransducere.

En Philips-repræsentant vil kontakte dig for at aftale et besøg af en servicetekniker fra Philips, som vil opdatere konfigurationsprofilen på din IntelliVue X3 for at korrigere dette problem.
