Vigtig sikkerhedsmeddelelse

Multiva 1.5T

Gradientspolen kan fungere som en varmekilde med risiko for røg og/eller brand.

23. oktober 2023

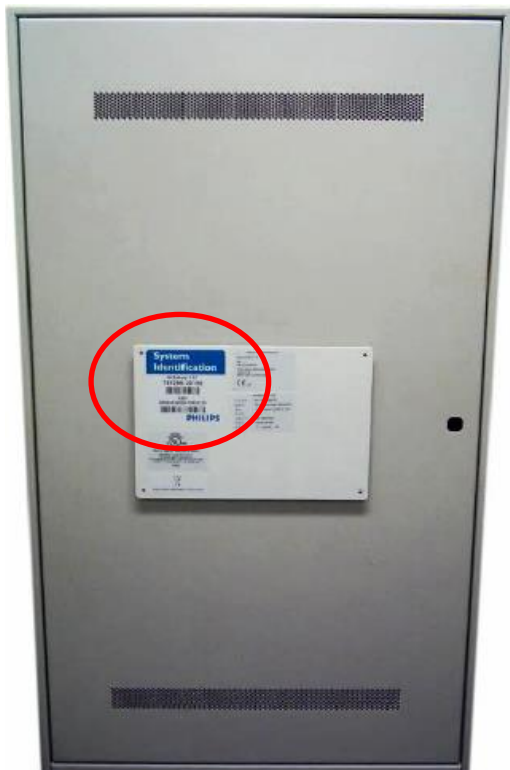
Figur 2: gMDU's forreste dør

- 3.1. Gå ind i teknikrummet
- 3.2. Find den generelle strømforsyningsenhed (gMDU) og væskekølekabinettet (LCC)
- 3.3. Systemmærkaten sidder på den forreste dør på gMDU'en (se figur 2) eller LCC'en (se figur 3)
- 3.4. Find serienummeret på systemidentifikationsmærkaten (se figur 4)

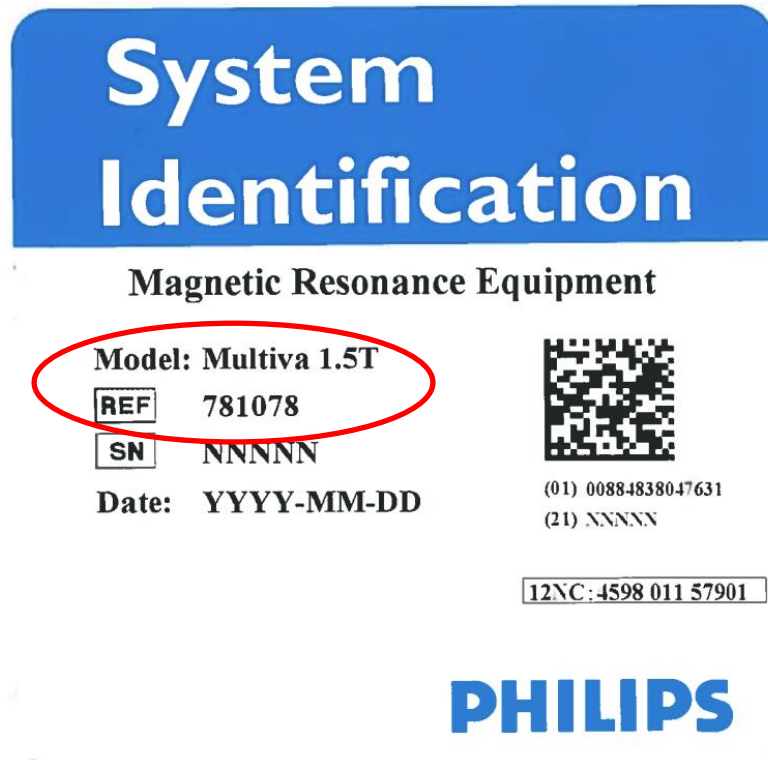
Figur 4: Systemmærkat

De berørte Multiva 1.5T MR-systemer, herunder produktnummer (REF), navn (Model) og serienummer (SN), er anført i bilag A. Figur 1 viser placeringen af produktnummeret (REF), navnet (Model) og serienummeret (SN).

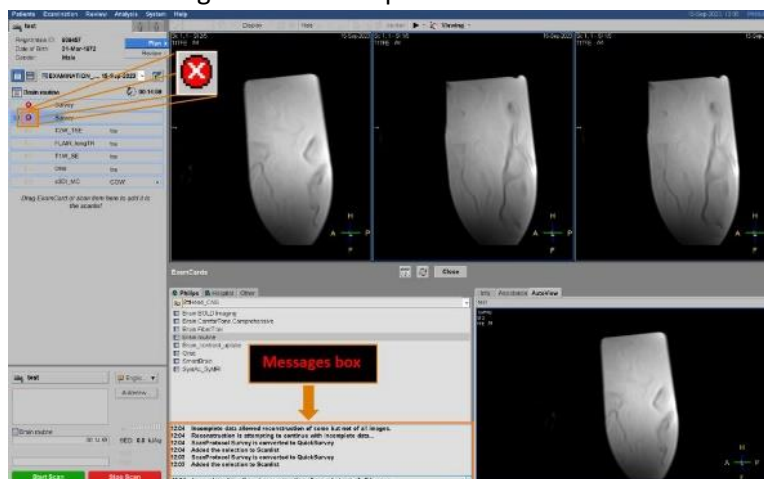
Figur 6. UI-eksempel SW-version R5.

- 4.3. Når der forekommer afbrydelser af scanninger, vises symbolet, og relevante meddelelser vises i meddelelsesboksen (se figur 6 for eksempler)
 - 4.3.1. Kontrollér status for fejlmeddelelserne på brugergrænsefladeskærmen (UI). Klik for at udvide meddelelsesboksen, hvis tidligere meddelelser er skjult, se den orange boks i figur 6 nedenfor. Ret om muligt problemet, der er relevant for den viste fejl, og fortsæt scanningen, f.eks.:

- "RF door must be closed while performing scan. (RF-døren skal være lukket under udførelsen af scanningen.) Scan aborted." (RF-døren skal være lukket under udførelsen af scanningen. Scanning afbrudt.)
- "Patient support is moved while scanning, scan stopped." (Patientlejet flyttes under scanning, scanning stoppet.)
- "Coil A (or B) failure, coil disconnected?" (Svigt på spole A (eller B), spole frakoblet?).

- 4.3.2. Hvis en af følgende tilstande opstår fem gange i træk, efter en afbrydelse af scanningen, skal du straks stoppe scanningen og kontakte Philips Service for at beskrive problemet:

- Hvis der ikke er nogen fejlmeddelelse i meddelelsesboksen
 - Hvis betydningen af fejlmeddelelsen ikke er tydelig
- 4.3.3. Hvis fejlmeddelelsen "Gradient Amplifier Rack Fault" (Gradientforstærkerholderfejl) modtages to gange i træk, eller hvis fejlmeddelelsen "Gradient Amplifier Rack Fault" (Gradientforstærkerholderfejl) vises foran eller efterfulgt af en afbrudt scanning uden meddelelse, skal du straks stoppe scanningen og kontakte Philips Service for at beskrive problemet.

- 4.3.4. Hvis du støder på en af disse tilstande, der er beskrevet i 4.3.2 eller 4.3.3, må du ikke forsøge at foretage flere/yderligere scanninger, herunder uden begrænsning, ikke forsøge at udføre nogen fantomscanning, før dit system er blevet kontrolleret og frigivet af en Philips Service-repræsentant.

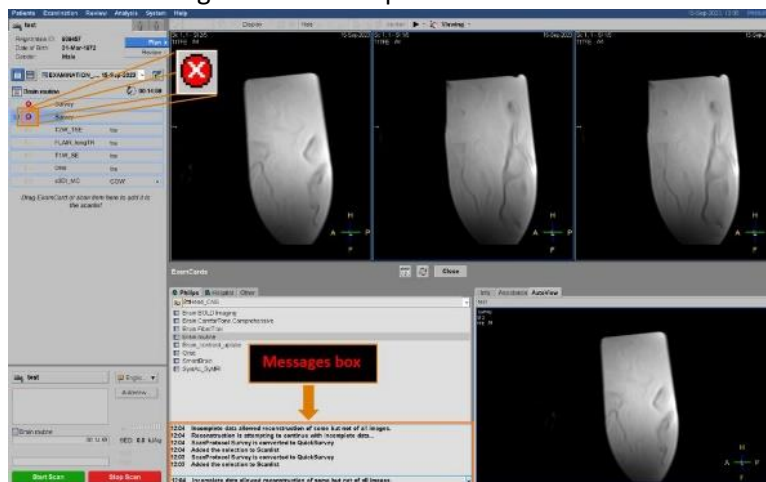
Figur 6. UI-eksempel SW-version R5.

4.3. Når der forekommer afbrydelser af scanninger, vises symbolet, og relevante meddelelser vises i meddelelsesboksen (se figur 6 for eksempler)

- 4.3.1. Kontrollér status for fejlmeddelelserne på brugergrænsefladeskærmen (UI). Klik for at udvide meddelelsesboksen, hvis tidligere meddelelser er skjult, se den orange boks i figur 6 nedenfor. Ret om muligt det problem, der er relevant for den viste fejl, og fortsæt scanningen, f.eks.:

- "RF door must be closed while performing scan. (RF-døren skal være lukket under udførelsen af scanningen.) Scan aborted." (RF-døren skal være lukket under udførelsen af scanningen. Scanning afbrudt.)
- "Patient support is moved while scanning, scan stopped." (Patientlejet flyttes under scanning, scanning stoppet.)
- "Coil A (or B) failure, coil disconnected?" (Svigt på spole A (eller B), spole frakoblet?).

- 4.3.2. Hvis en af følgende tilstande opstår fem gange i træk, efter en afbrydelse af scanningen, skal du straks stoppe scanningen og kontakte Philips Service for at beskrive problemet:

- Hvis der ikke er nogen fejlmeddelelse i meddelelsesboksen
 - Hvis betydningen af fejlmeddelelsen ikke er tydelig
- 4.3.3. Hvis fejlmeddelelsen "Gradient Amplifier Rack Fault" (Gradientforstærkerholderfejl) modtages to gange i træk, eller hvis fejlmeddelelsen "Gradient Amplifier Rack Fault" (Gradientforstærkerholderfejl) vises foran eller efterfulgt af en afbrudt scanning uden meddelelse, skal du straks stoppe scanningen og kontakte Philips Service for at beskrive problemet.

- 4.3.4. Hvis du støder på en af disse tilstande, der er beskrevet i 4.3.2 eller 4.3.3, må du ikke forsøge at foretage flere/yderligere scanninger, herunder uden begrænsning, ikke forsøge at udføre nogen fantomscanning, før dit system er blevet kontrolleret og frigivet af en Philips Service-repræsentant.
